Itatiba, 30 de setembro de 2019.

Assunto: Conclusão das obras de desassoreamento do lago menor

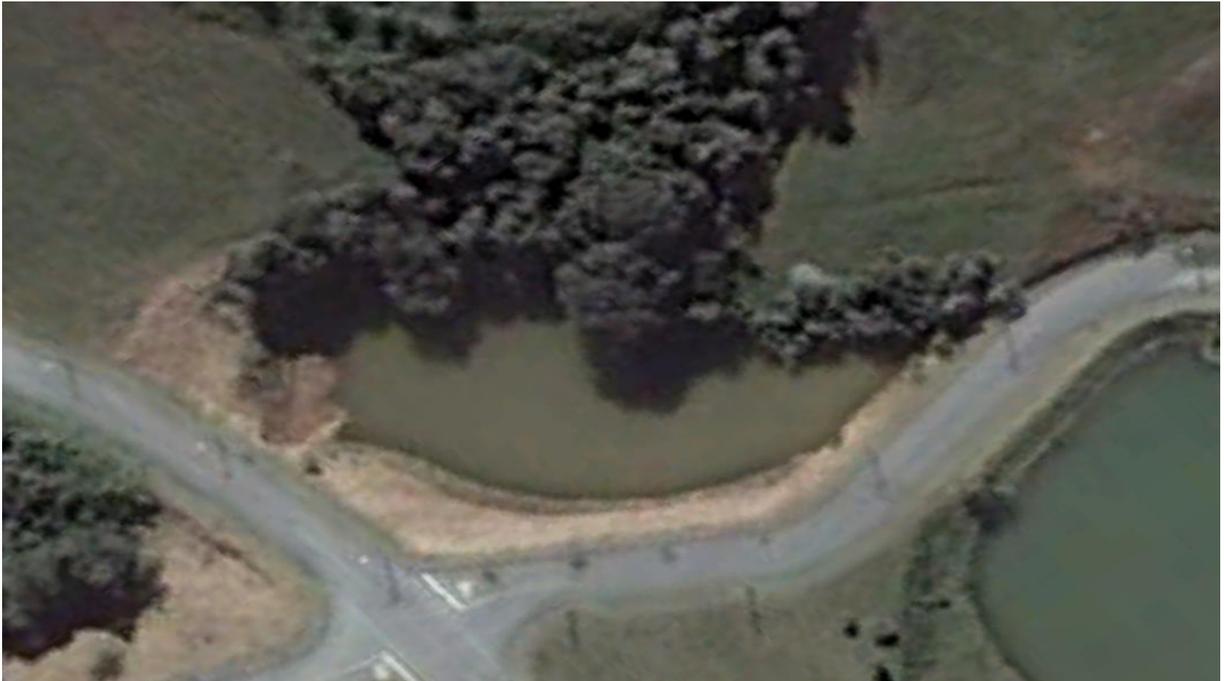
Na foto de 2008 abaixo, é possível observar o lago em seu formato original, antes do processo de assoreamento. Possuía aproximadamente 2.250 metros quadrados.

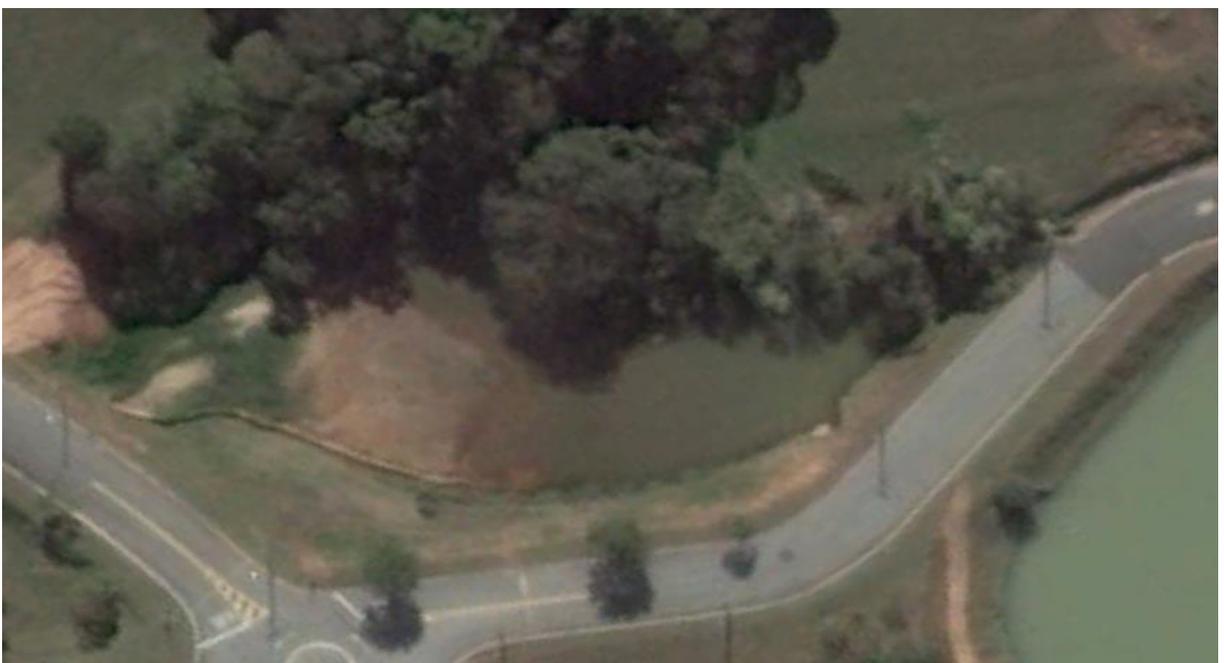
Em 2016, segundo a foto abaixo, é notório observar o processo de sedimentação. Nessa época, o lago apresentava-se com área de aproximadamente 980 metros quadrados, já com alto índice de assoreamento no trecho a jusante da travessia que o abastece.

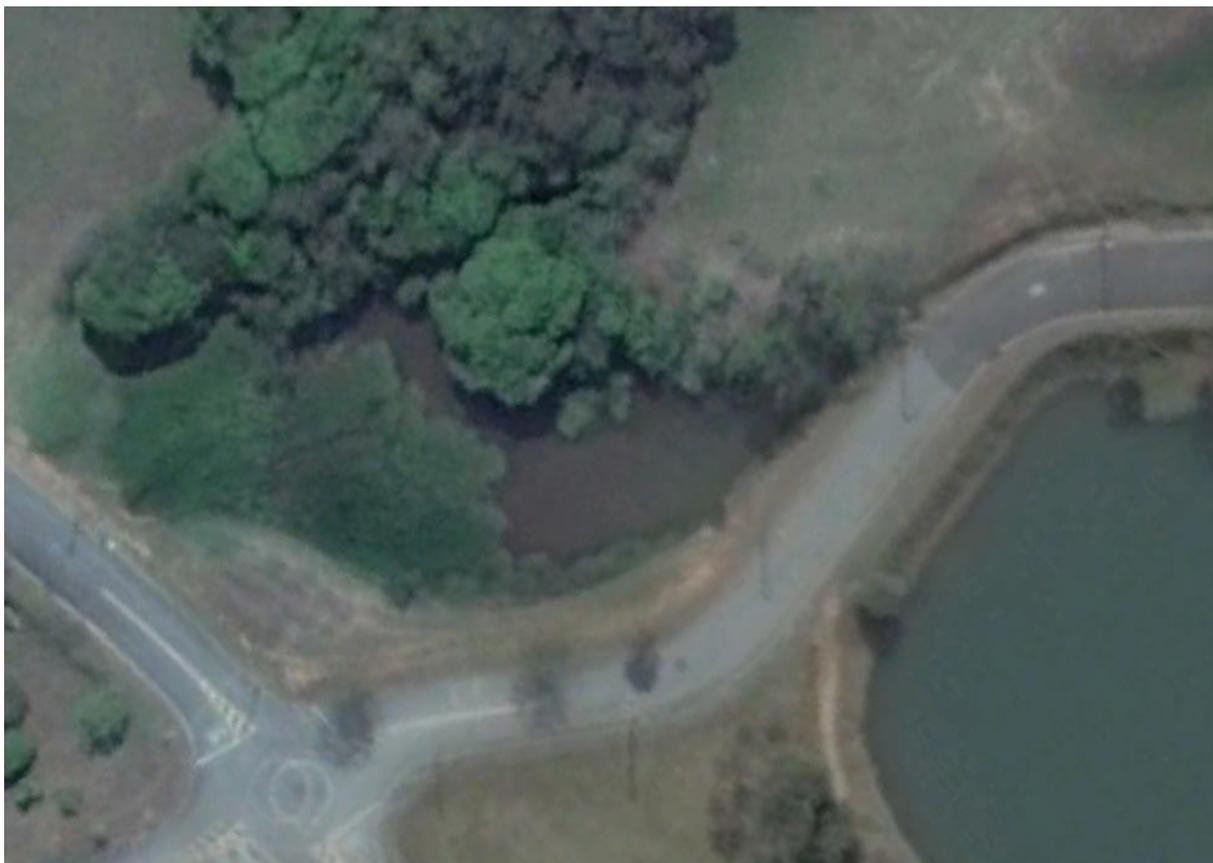
Em 2017, pode-se observar que a vegetação já estava cobrindo todo trecho assoreado, diminuindo cada vez mais seu volume.

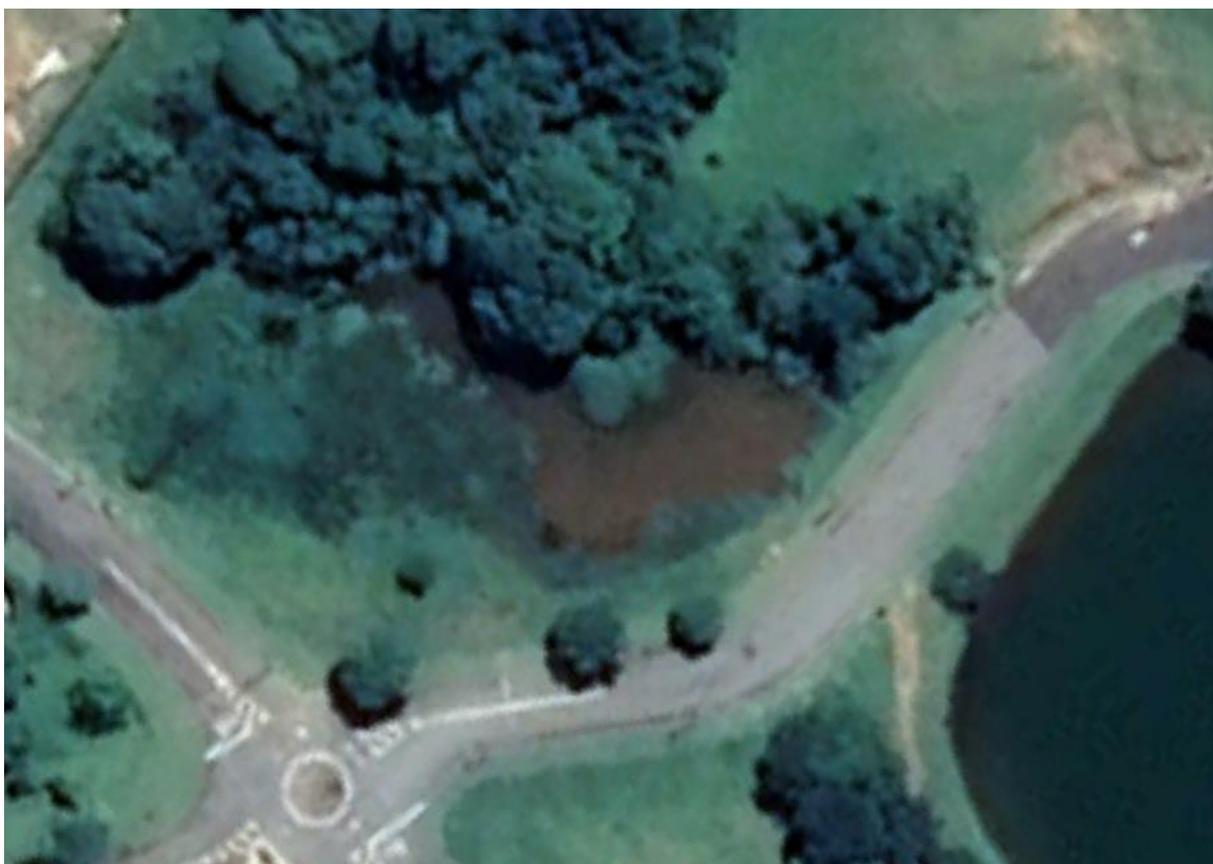
Em 2018, o assoreamento em curso, prejudicava ainda mais o volume real do lago. Nessa época, o lago estava com aproximados 740 metros quadrados de área, ou seja, apenas 33% de sua área total, conforme estimativas colhidas com base no Google Earth.

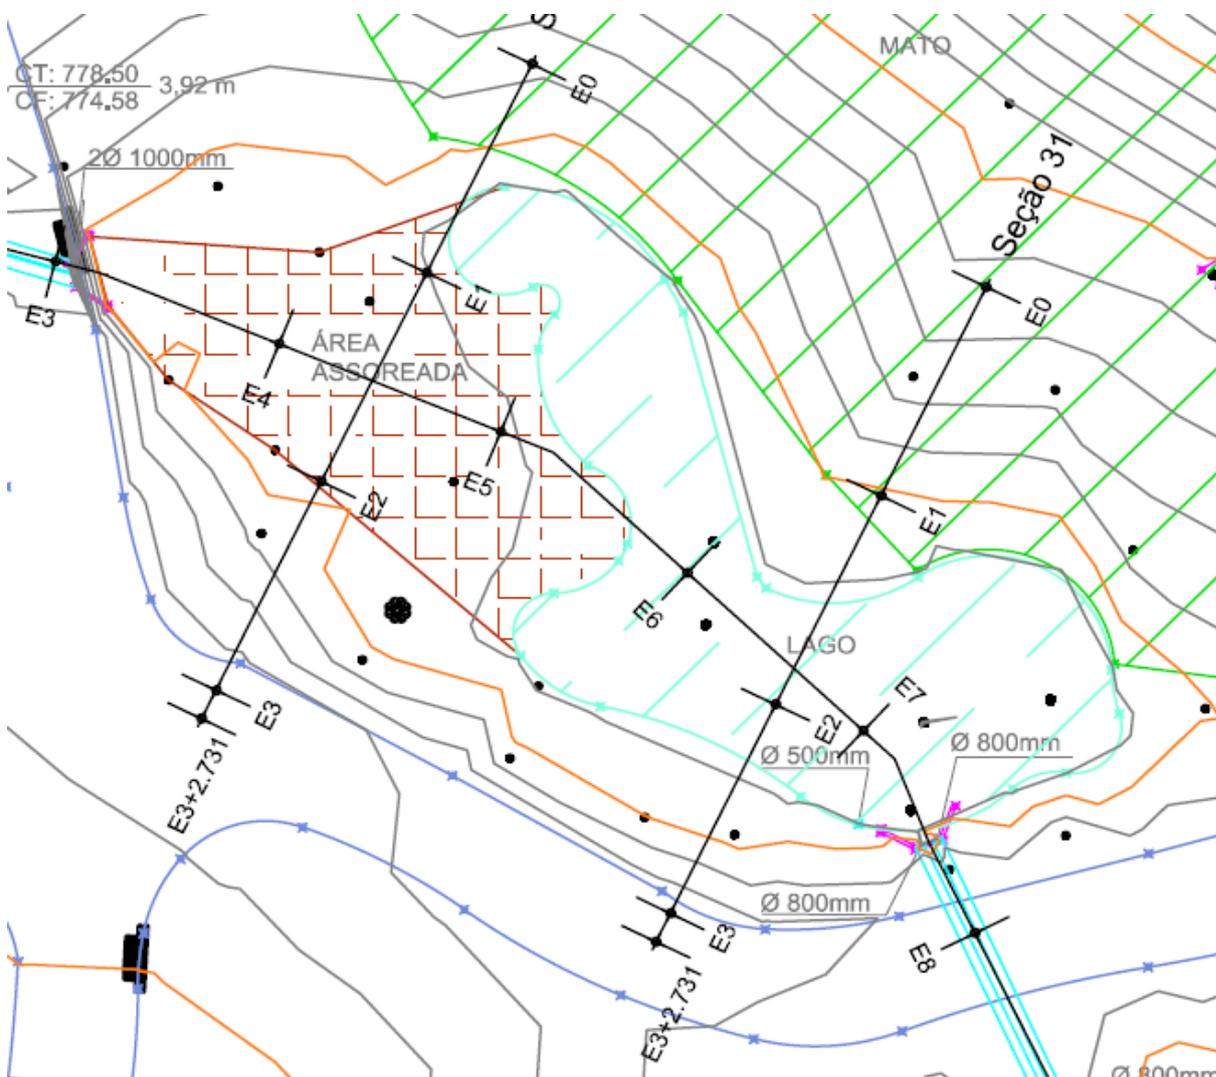
De acordo com estudo hidrológico realizado em 2017 para solicitação da concessão da outorga, o lago menor, estava na época com mais de 60% de seu volume, ocupado por sedimentos, conforme pode ser observado nos cortes abaixo:

Cotas de nível e descrição de curso hídrico.

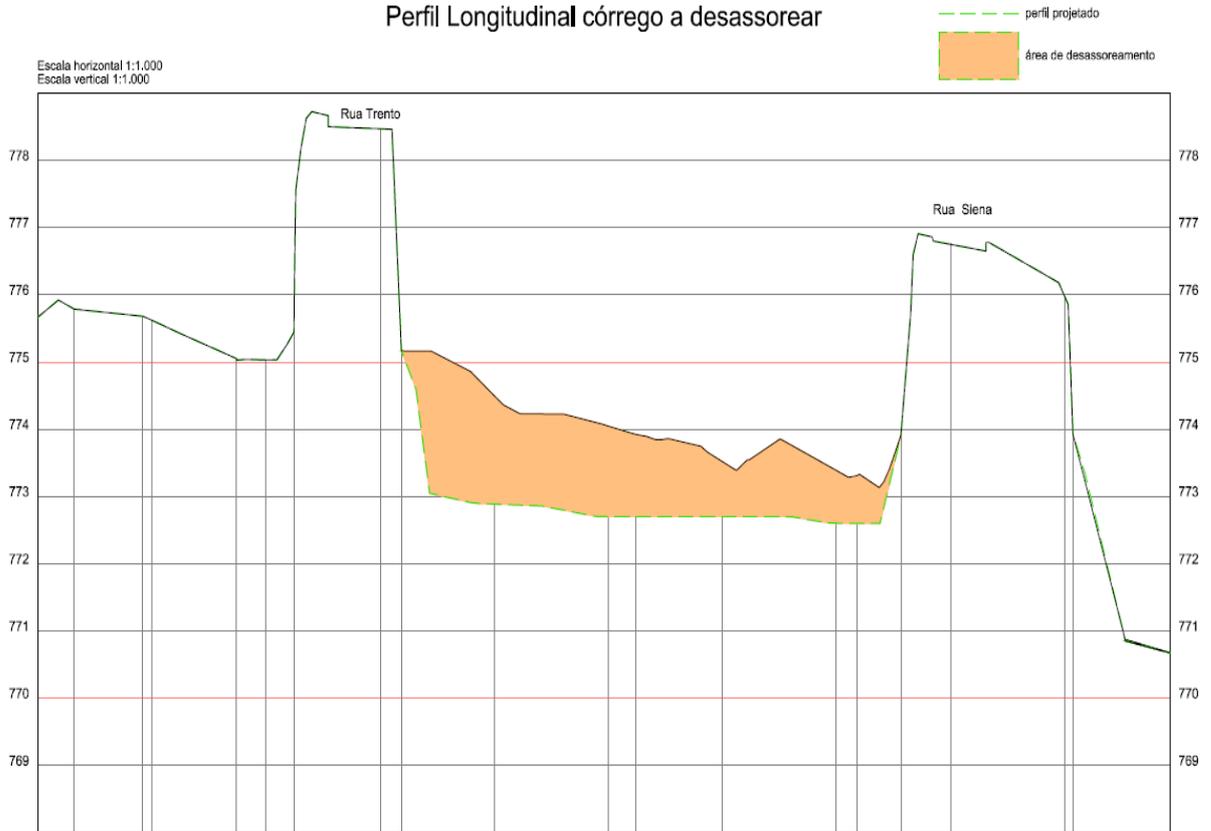
Perfil Longitudinal córrego a desassorear

Diz-se córrego, pois, de acordo com levantamento hídrico do DAEE, este curso apresenta-se como tal elemento. Sabe-se que os lagos existentes no Residencial Villaggio Paradiso são artificiais, portanto, adequam-se a outras tratativas quanto às APPs.

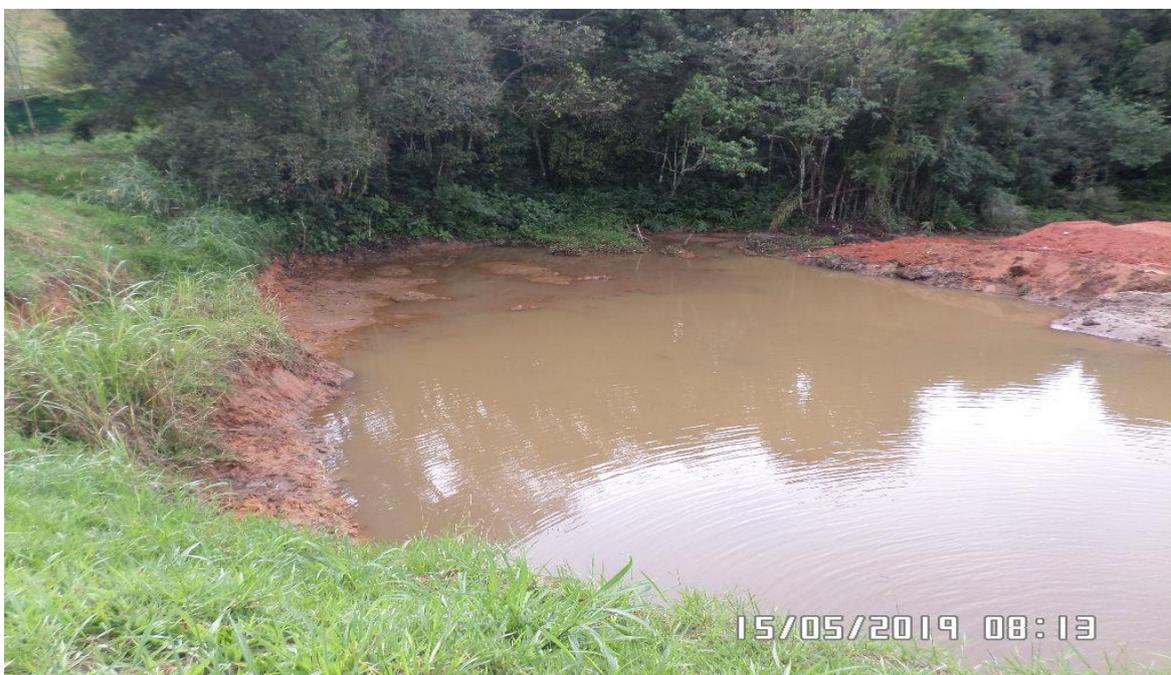
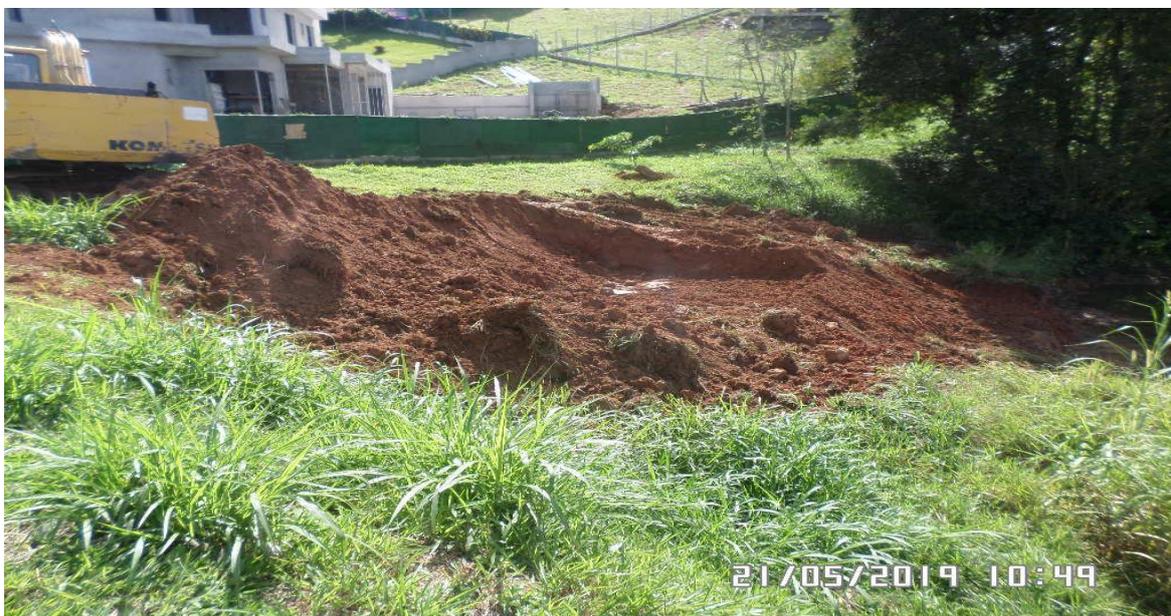
Após início da limpeza de um trecho próximo à mata, onde encontrava-se grande quantidade de solo mole, observou-se que um montante de solo estava cedendo, por conta da retirada de sedimentos no “pé” do talude.

Assim, viu-se a necessidade de chanfrar o talude, com intuito de retirar parte do maciço de solo, problema este não previsto em projeto. Após análise desta situação, e por informações recebidas de associados que integravam gestões passadas, foi descoberto que esse montante de terra havia sido jogado anteriormente por uma gestão passada, inclusive havia uma grande quantidade de entulho, derivado da limpeza de um muro perimetral que veio a cair após um período de chuvas, fato esse desconhecido pela Diretoria atual.

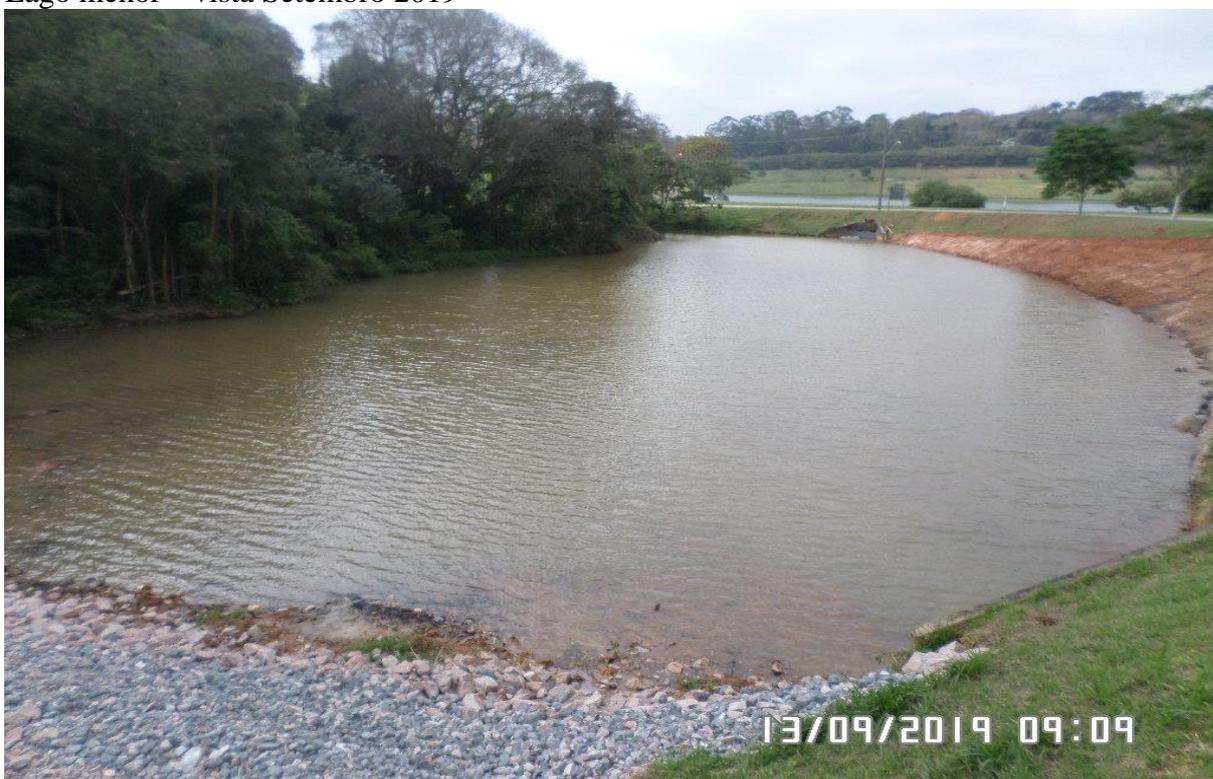
Lago menor – vista Setembro 2019

Atualmente, o lago encontra-se visivelmente com nível de água baixo, porém, original, ou seja, em nenhum momento foi alterado seu volume. Nota-se que este volume baixou tendo em vista que todo sedimento que ali estava proporcionava uma elevação deste nível de modo superficial.

Foram retirados aproximadamente 800 caminhões de material derivado do desassoreamento, sendo 9.600m³ de sedimentos. O formato atual do lago apresenta área aproximada de 2.900m².
