Itatiba, 30 de outubro de 2019.

### **Comunicado Reforma e Pintura da Sede Administrativa, Portarias, Gradis e Portões**

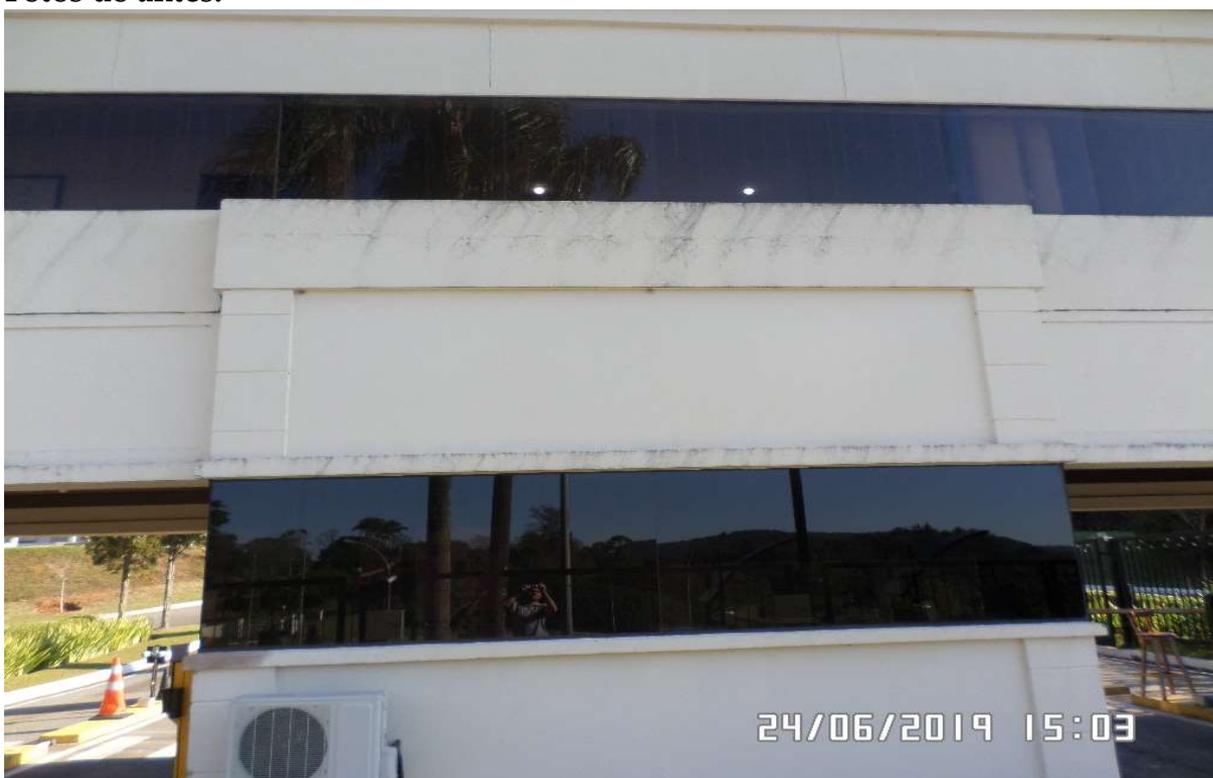
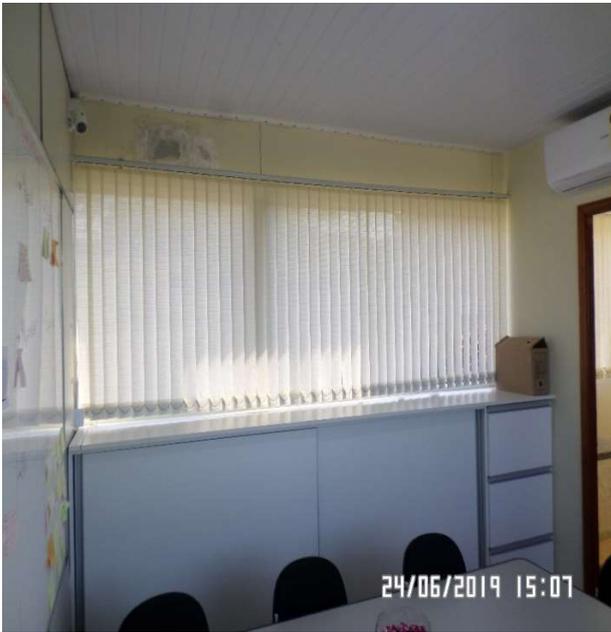
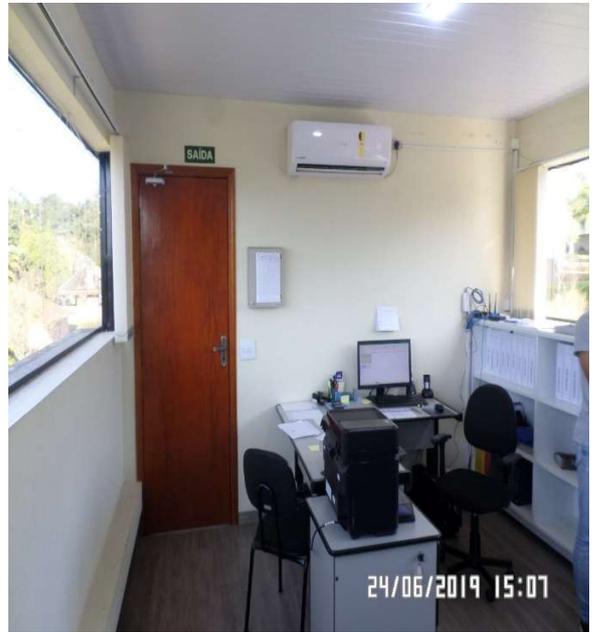
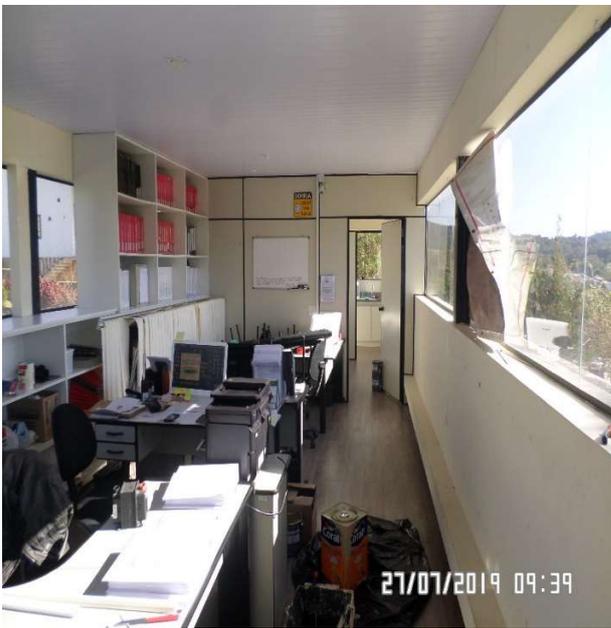
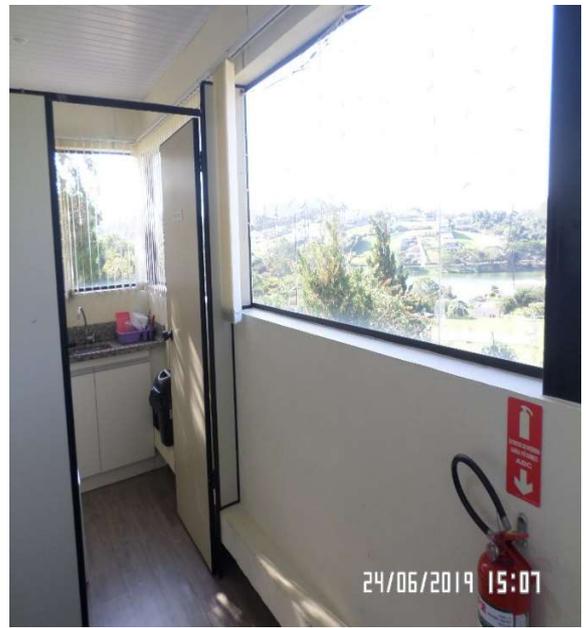
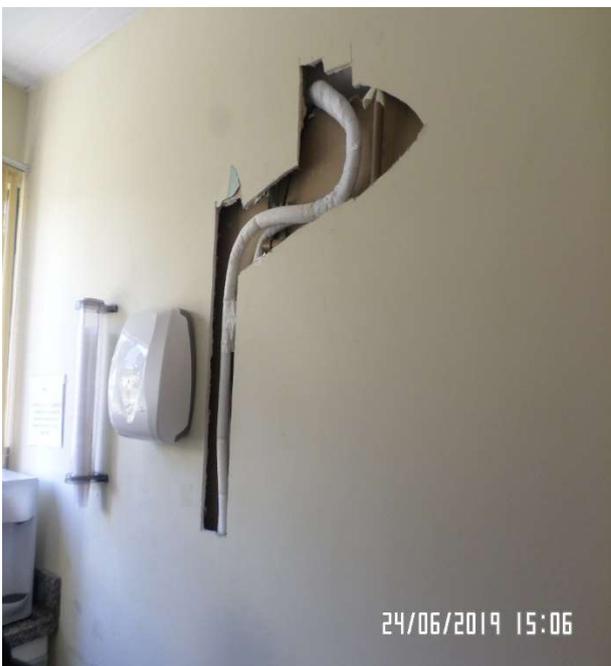
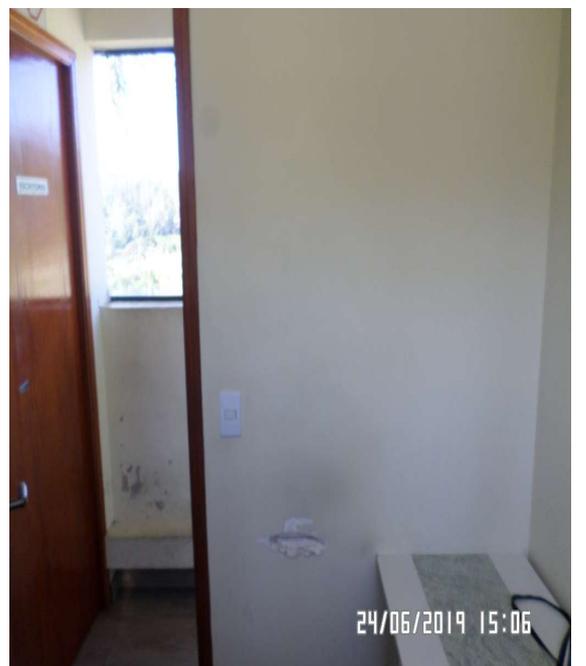
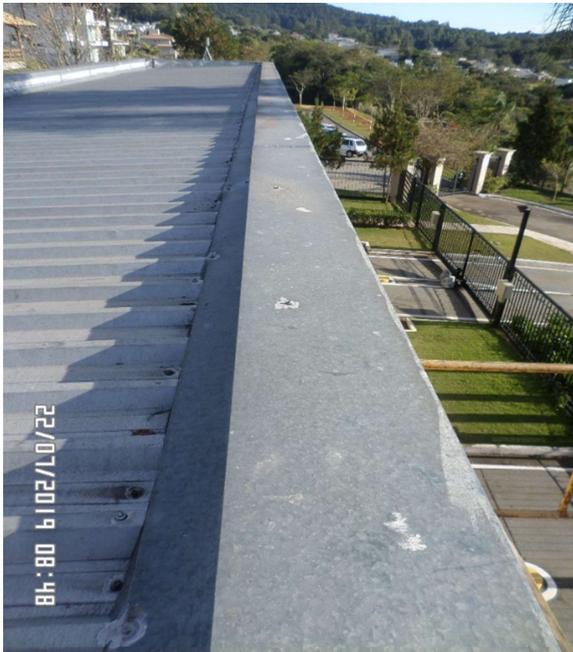
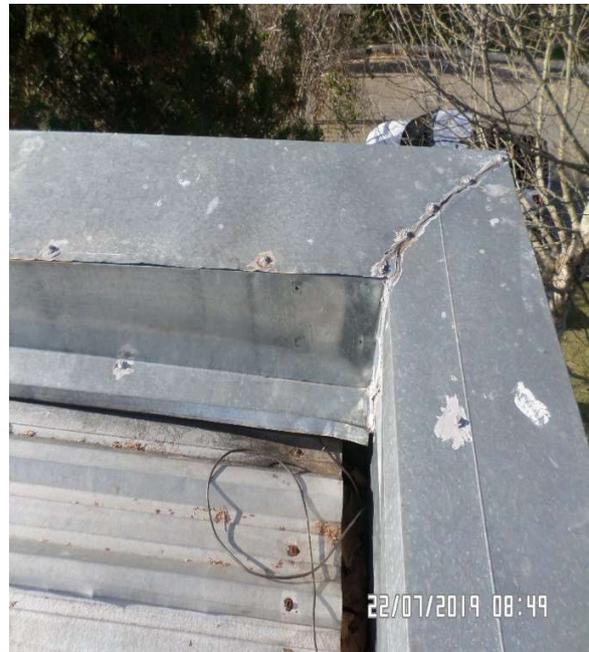
#### **Fotos do antes:**

Todo o prédio administrativo e portarias encontravam-se danificados, sendo relacionados alguns dos problemas abaixo:

- Pintura apagada
- Alvenaria apresentava diversas fendas (fissuras e trincas)
- Sistema de vedação não estava de acordo, propiciando vazamentos
- Madeiramento sem proteção, propiciando ataques de cupins
- Sistema de iluminação falho
- Sistema de drenagem entupido
- Calhas e rufos sem vedação e sem pintura
- Divisórias em *drywall* soltas e cortadas (passagem da tubulação de ar condicionado)
- Gradis e portões com pontos de ferrugem e sem pintura
- Piso laminado solto

Sendo assim, iniciou-se a pintura de toda alvenaria existente no prédio administrativo e portaria social, sendo aplicados duas demãos de tinta específica para paredes externas na cor camurça.

Após a aplicação dessas demãos, foi iniciada a limpeza geral do telhado desse prédio (limpeza da calhas, rufos e tubulação de drenagem), sendo executado também a vedação das calhas e rufos existentes, além de sua pintura contemplando duas demãos de tinta preto fosco.

Após pintura externa das estruturas, teve início a revitalização da alvenaria e teto da portaria social, recepção (antiga), corredor, banheiros, cozinha de colaboradores, monitoramento, banheiro externo, sala administrativa e reunião, banheiro e cozinha da administração.

Para as paredes internas, foi utilizado tinta especial, resinada, resistente a lavagens, assim, melhorando o ato de limpeza dessas áreas.

Para o teto, foi aplicado inseticida para matar/prevenir a proliferação de cupins, sendo que, após essa aplicação, foi realizado a pintura com verniz marítimo na cor imbuia em duas demãos.

Todas as paredes internas de *drywall* foram pré-analisadas com intuito de averiguar sua estrutura atual e sanar possíveis problemas de má instalação, buracos, entre outros. Foi realizado aplicação de um produto especial para cobrir fendas de até 2 centímetros, sendo posteriormente tratado com gesso e massa acrílica para melhorar o acabamento antes da pintura. Após tratar todas fendas, foi realizado a pintura com duas demãos de tinta lavável na cor camurça.

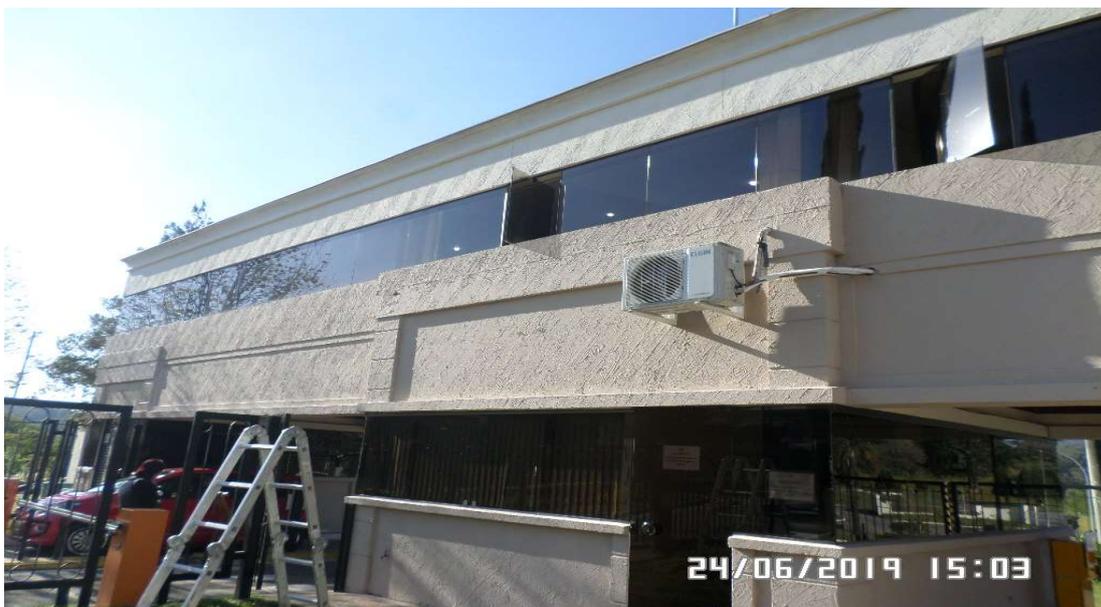
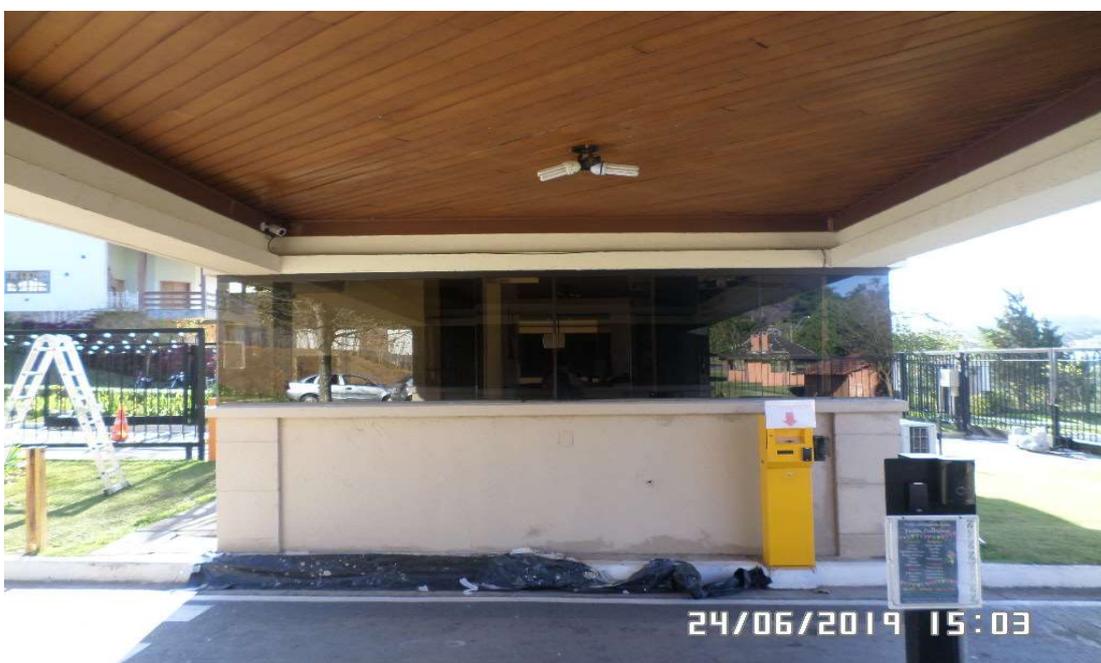
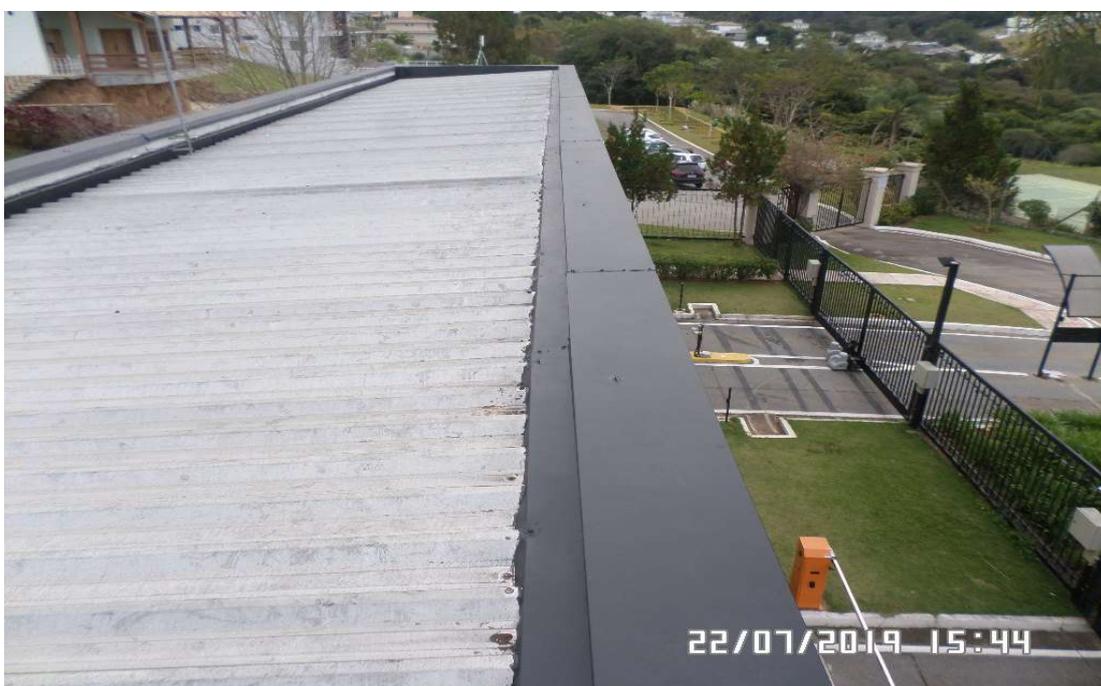
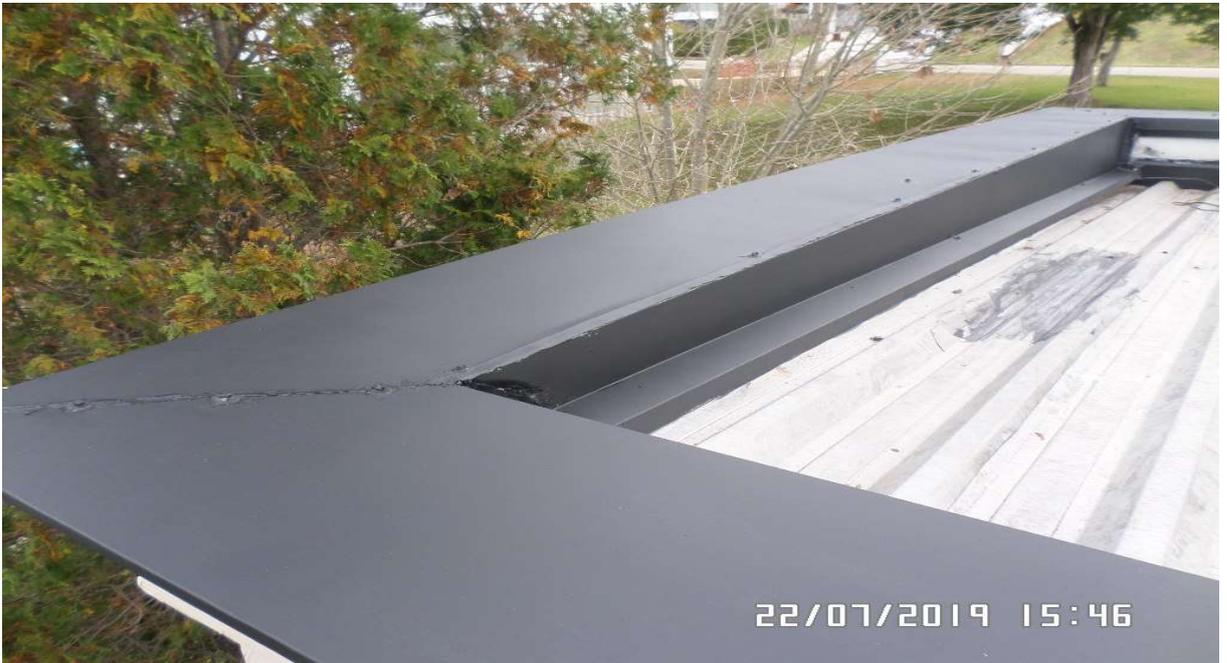
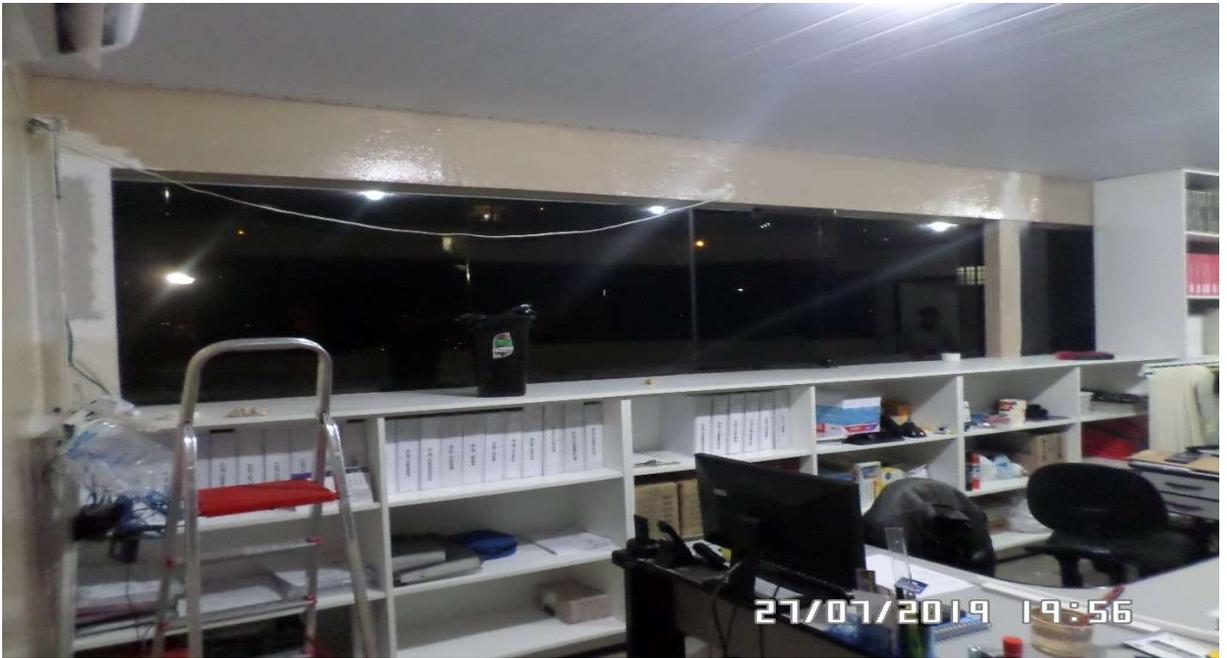
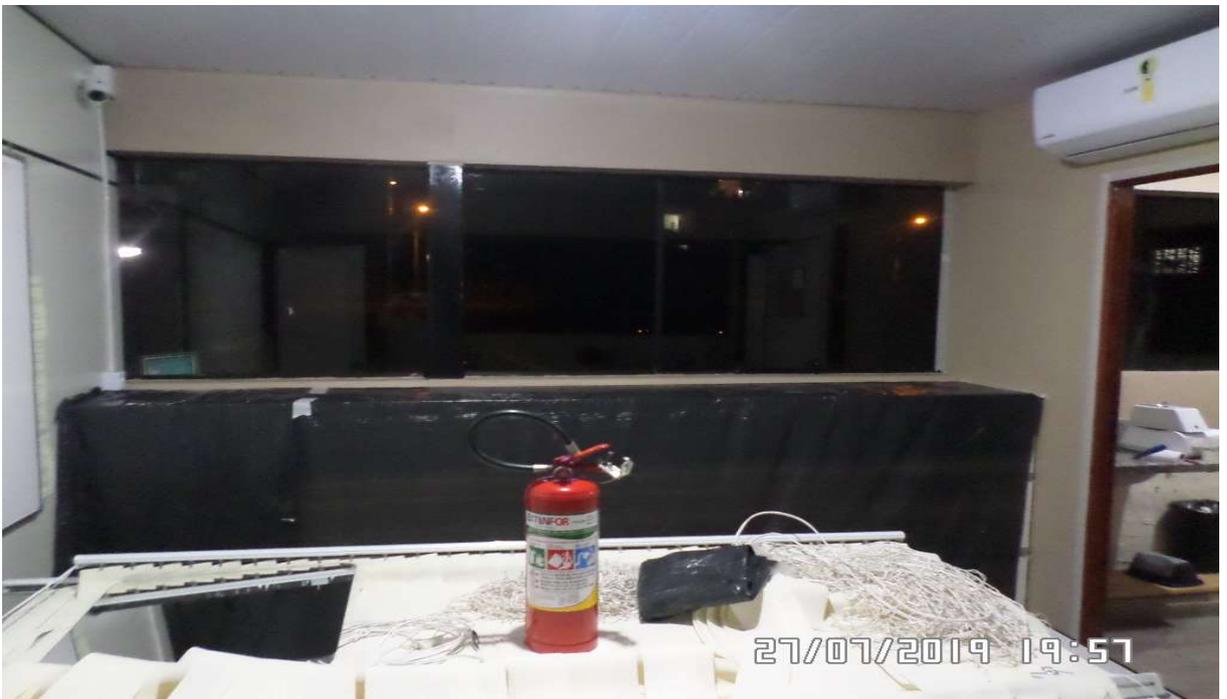
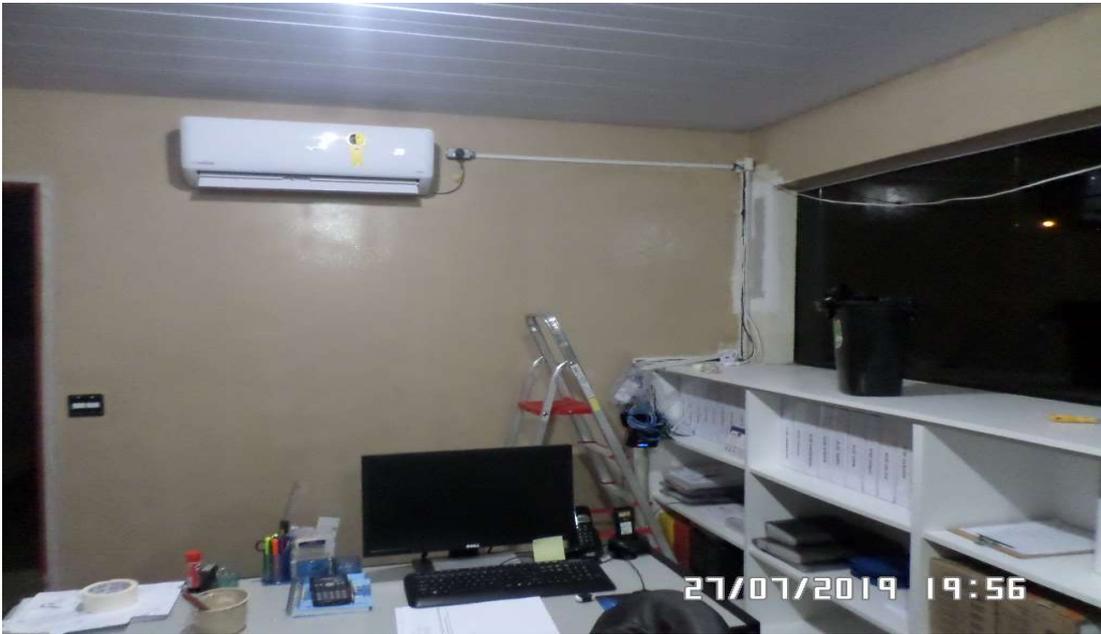
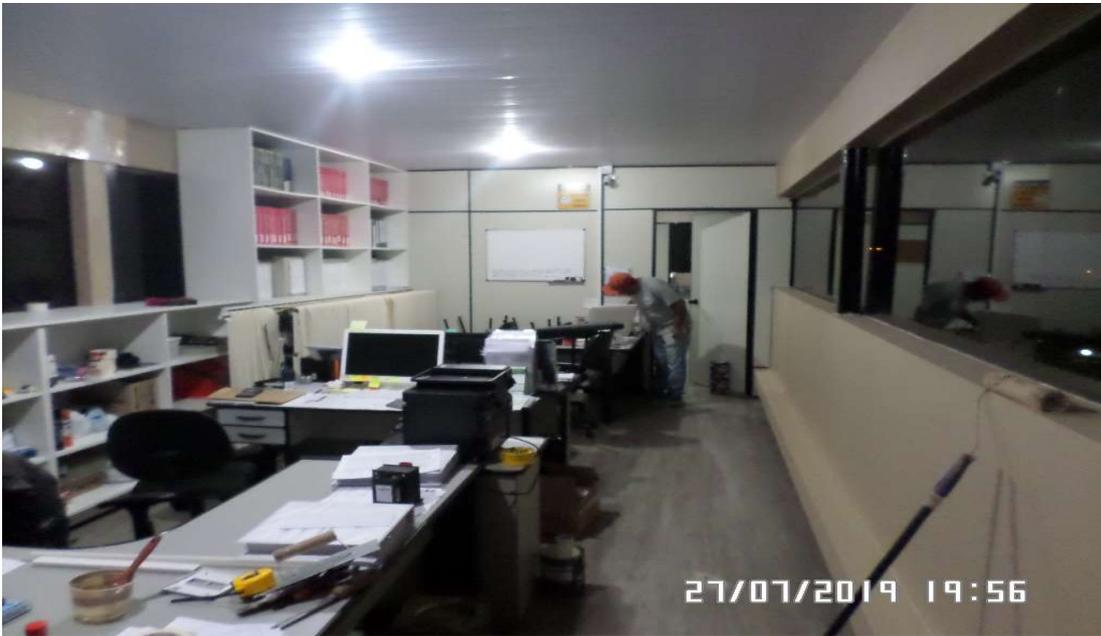
Abaixo, fotos da realização dos serviços pela Equipe de Manutenção:

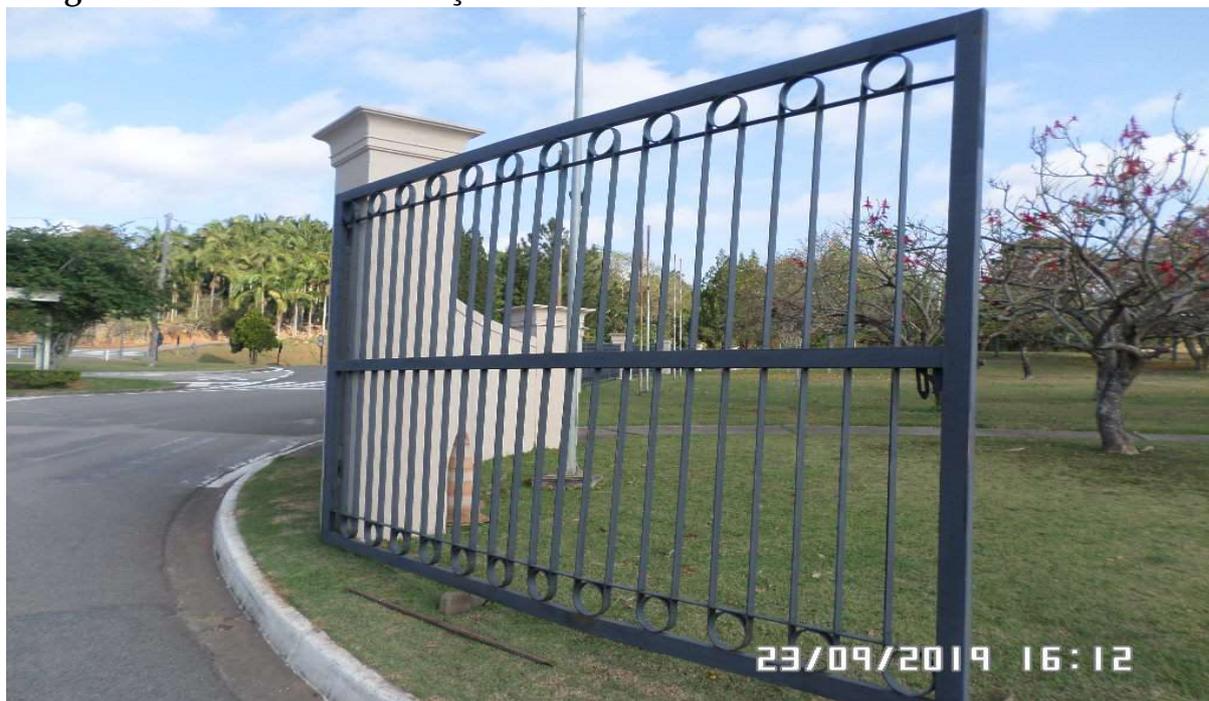
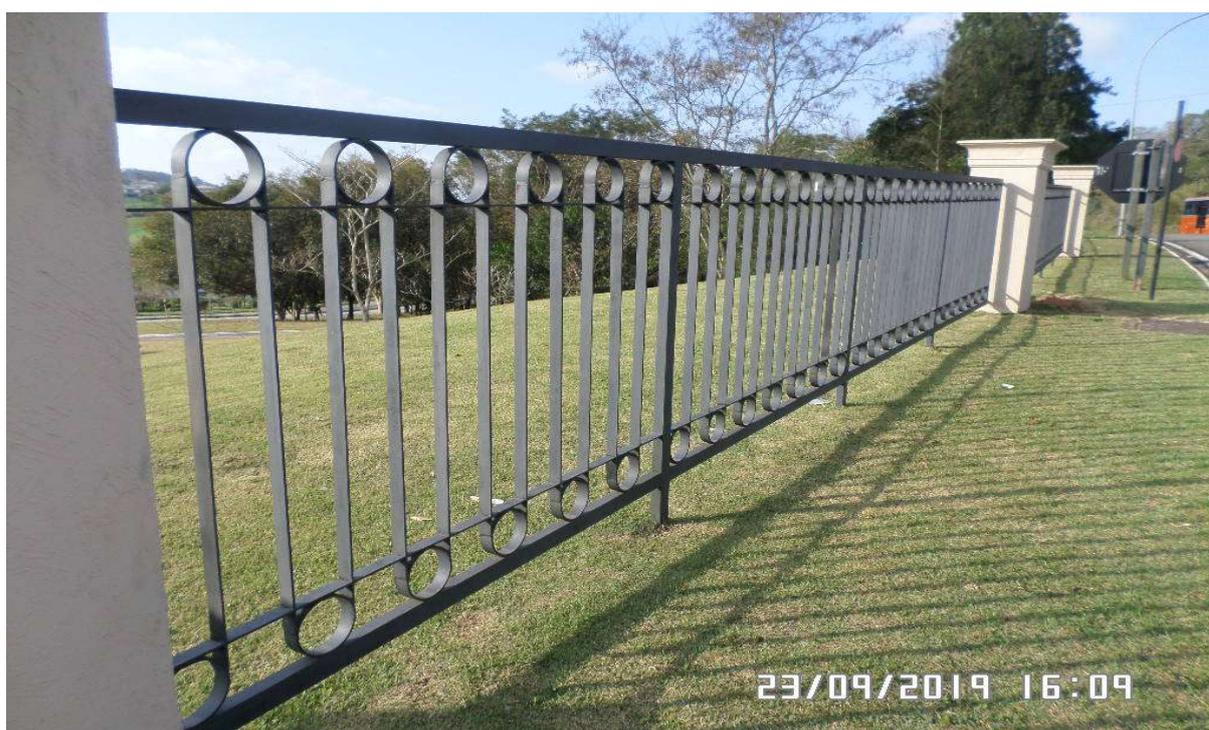
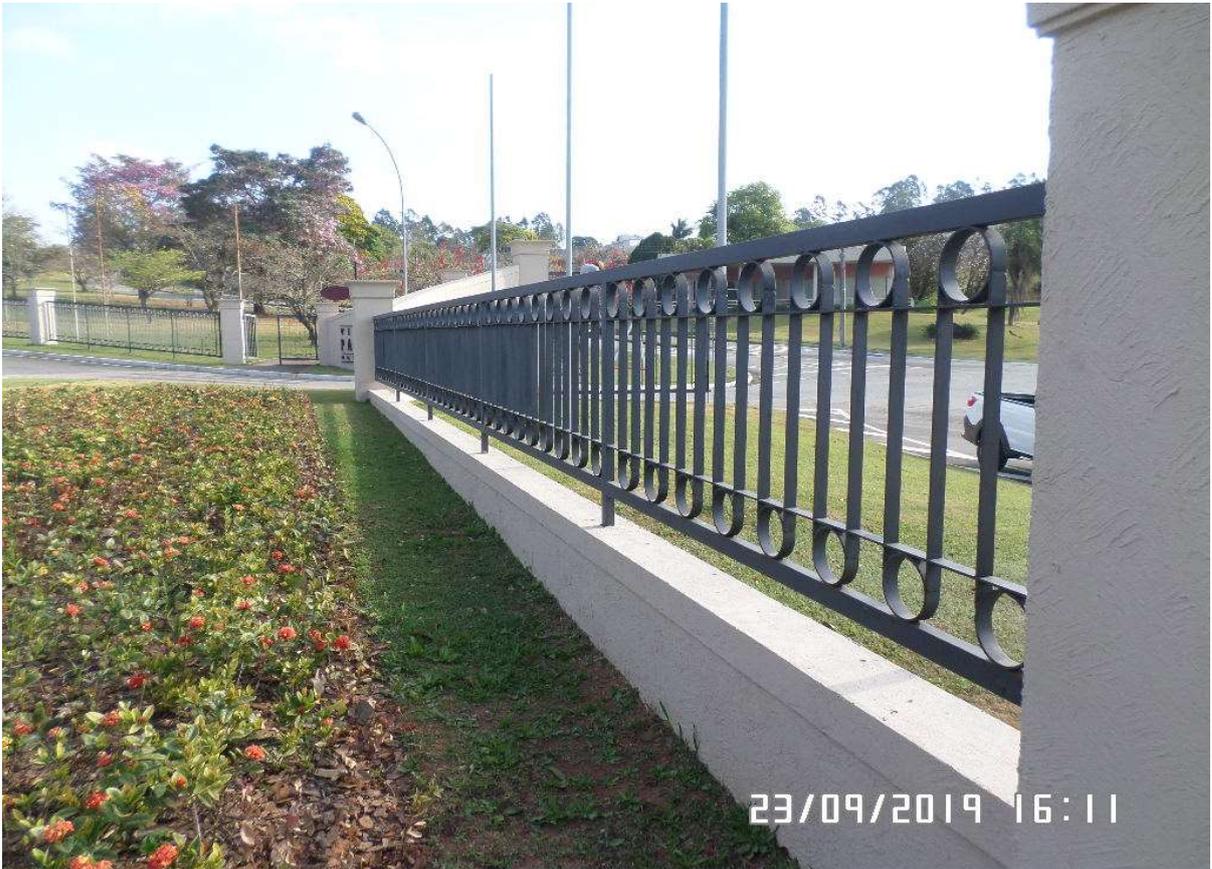
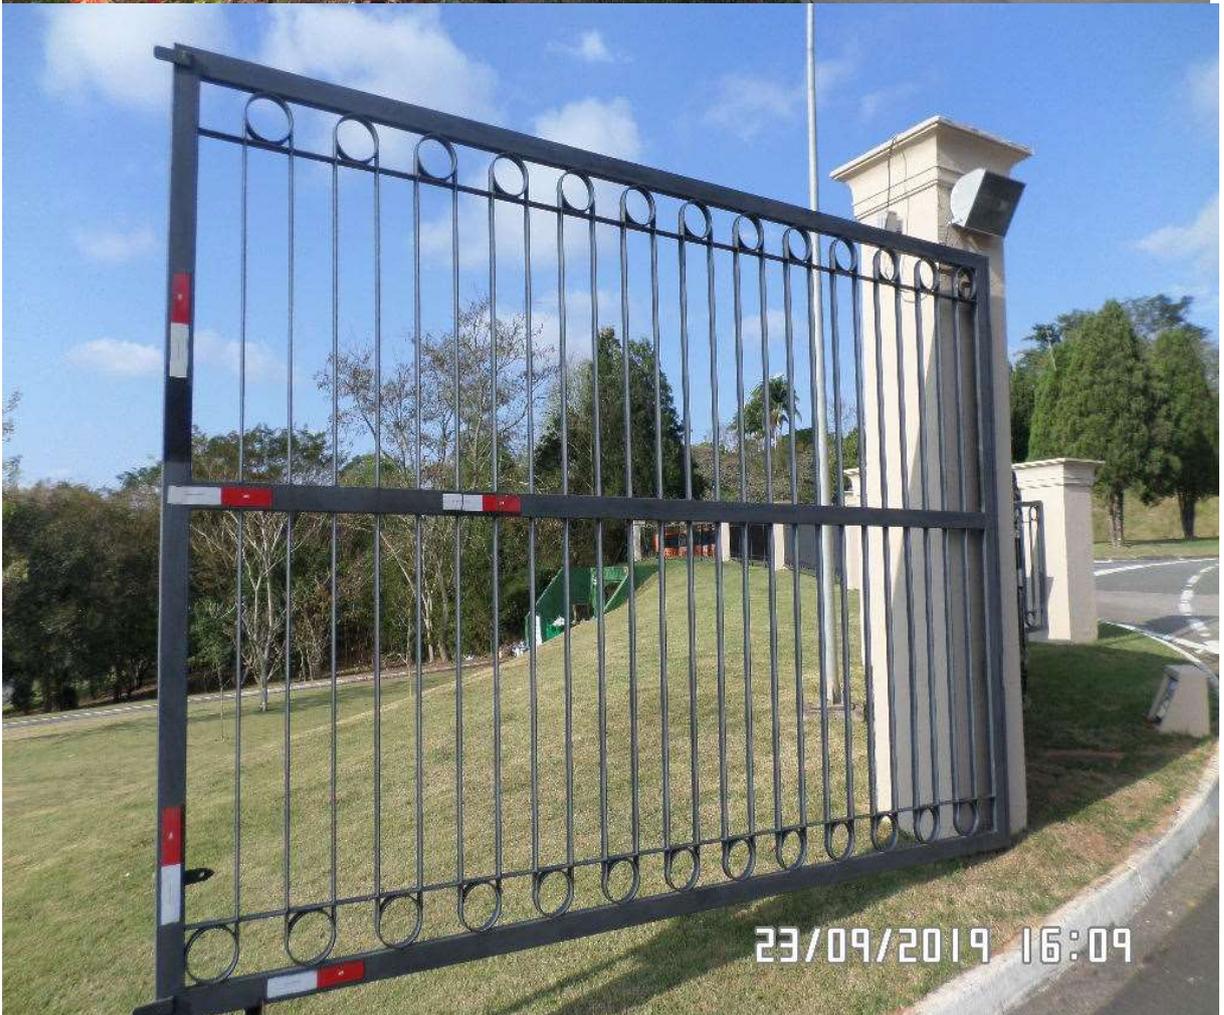
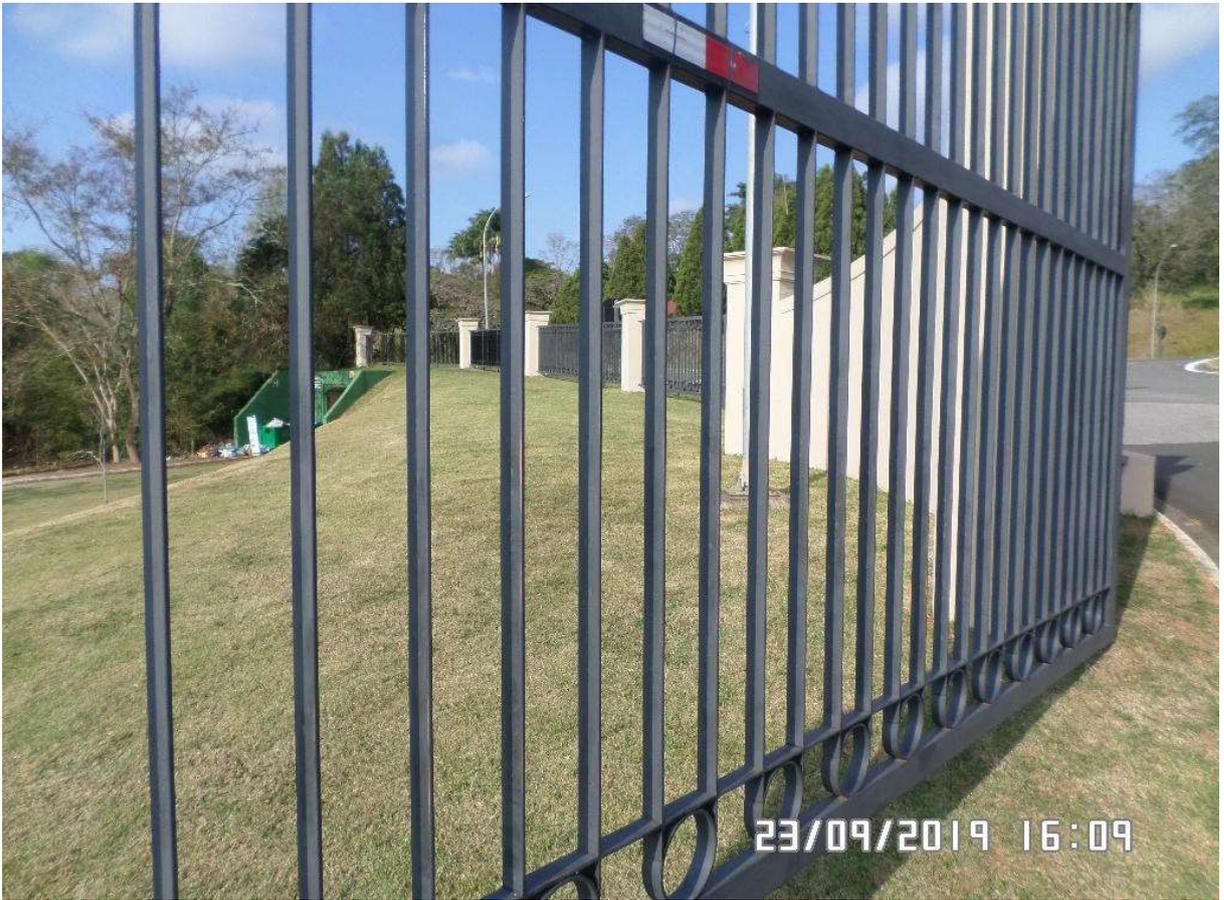
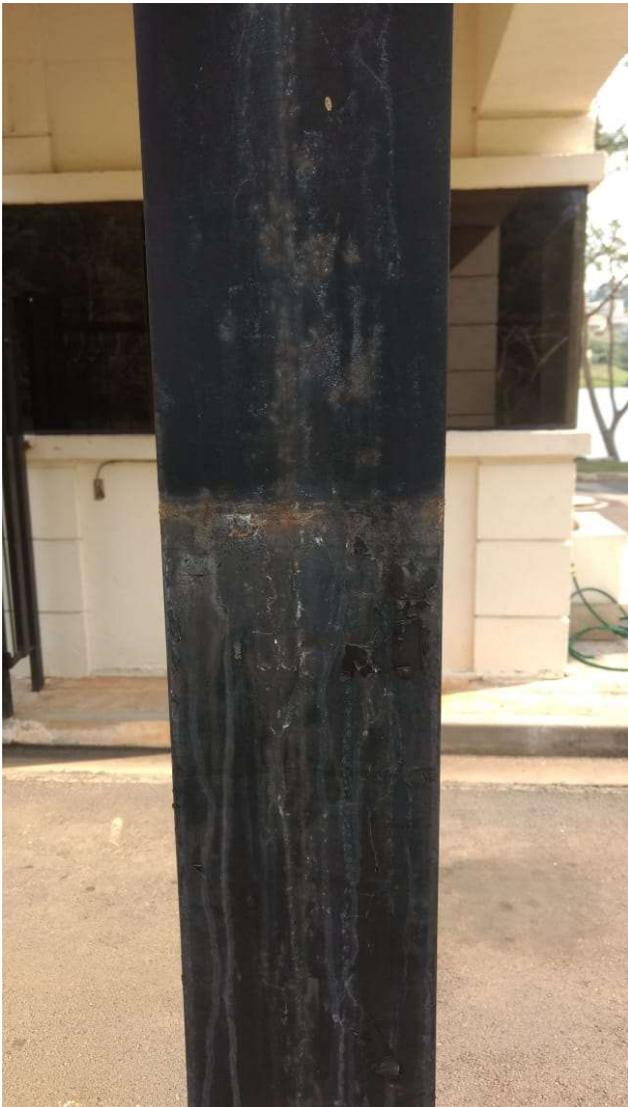
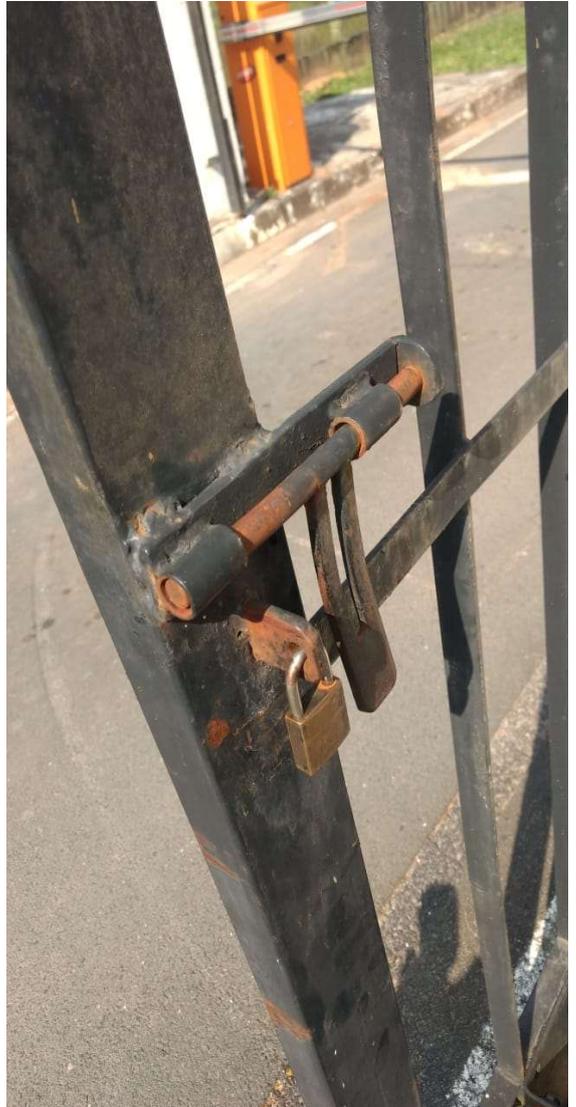
**Imagens de antes das intervenções:**

Após a realização das atividades na áreas internas deste prédio, inciou-se a limpeza, lixamento e pintura dos portões e gradis que encontravam-se sem pintura adequada, além de alguns apresentarem pontos de ferrugem devido à falta dessa proteção. Sendo assim, foi realizado o lixamento e limpeza com água pressurizada e produto químico adequado para retirada de impurezas da tinta.

Após a limpeza de toda estrutura, foi aplicado uma demão de tinta preta fosca e duas demãos de tinta preta brilhante, com intuito de manter um bom aspecto e proteção. Além da pintura, foram realizados pequenos reparos e lubrificação das dobradiças de todos os portões.

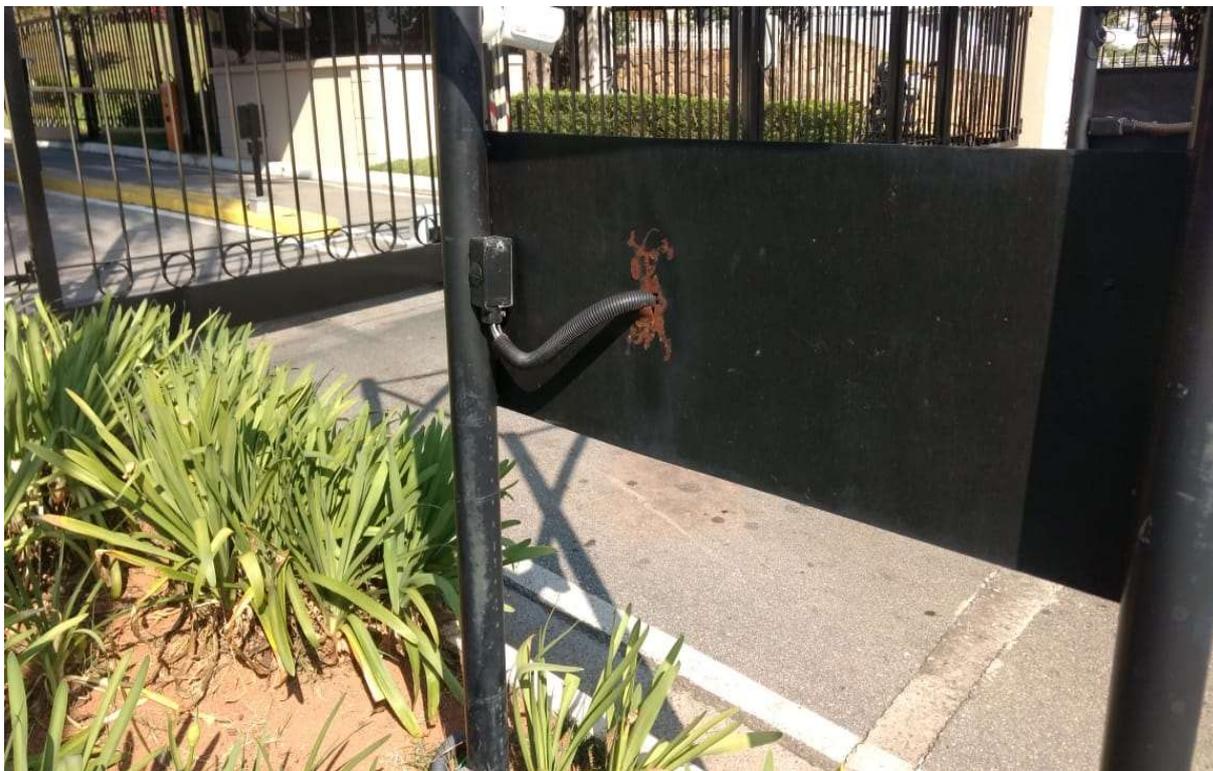
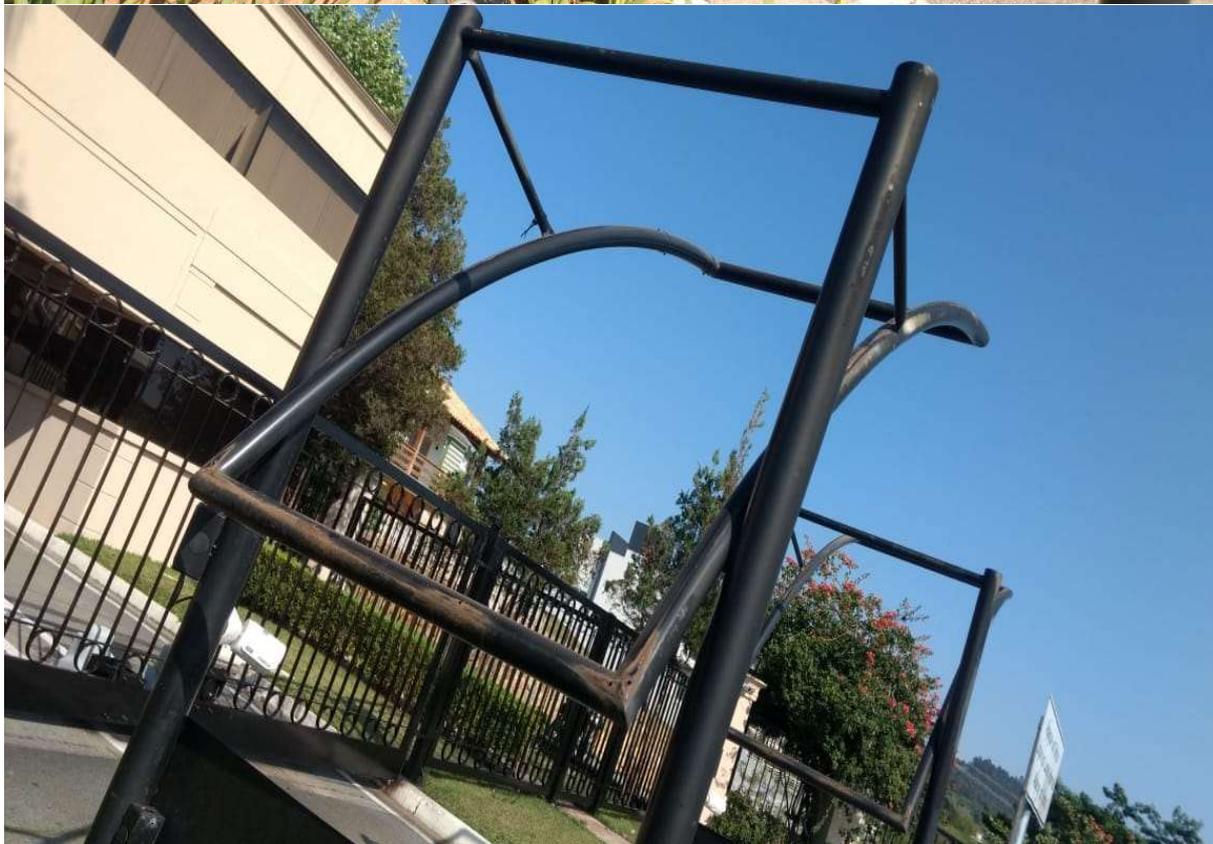
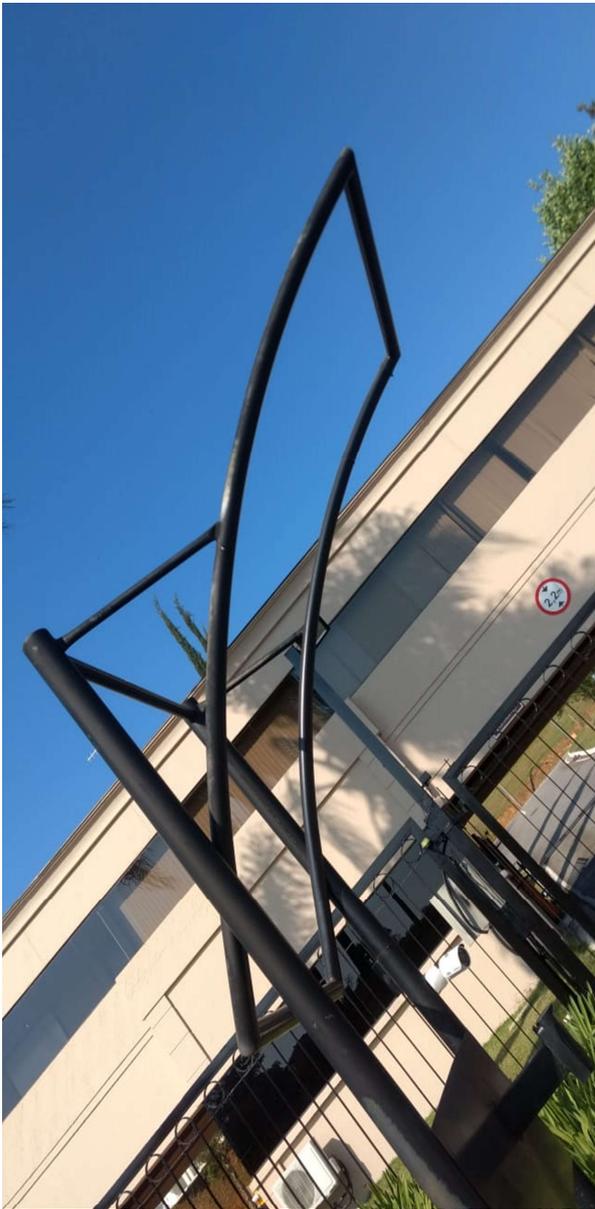
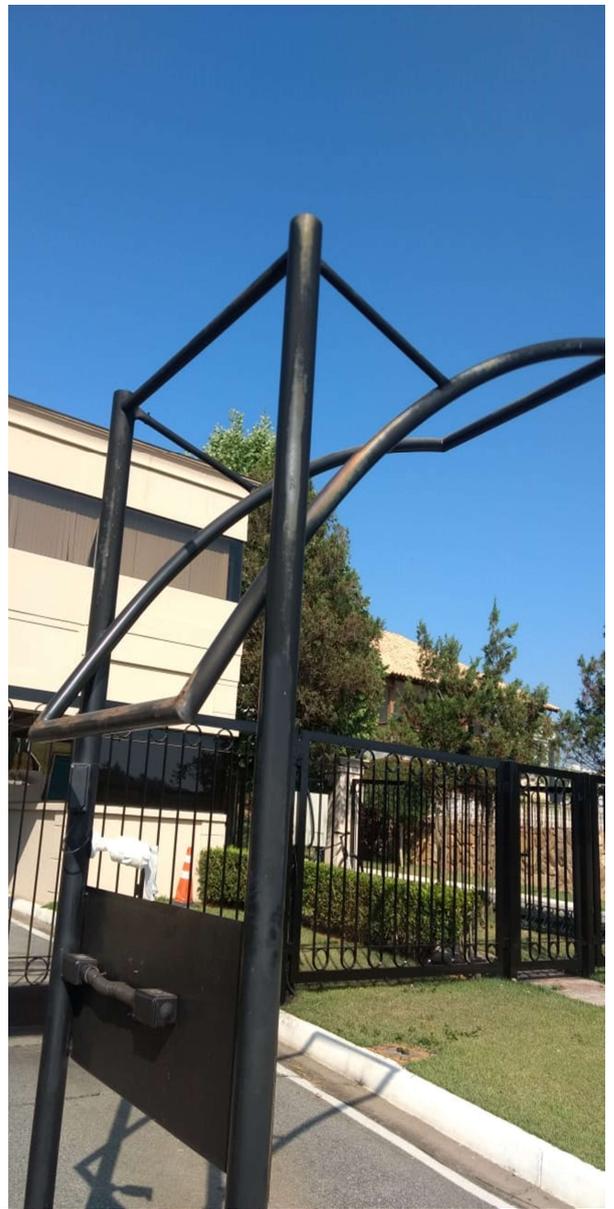
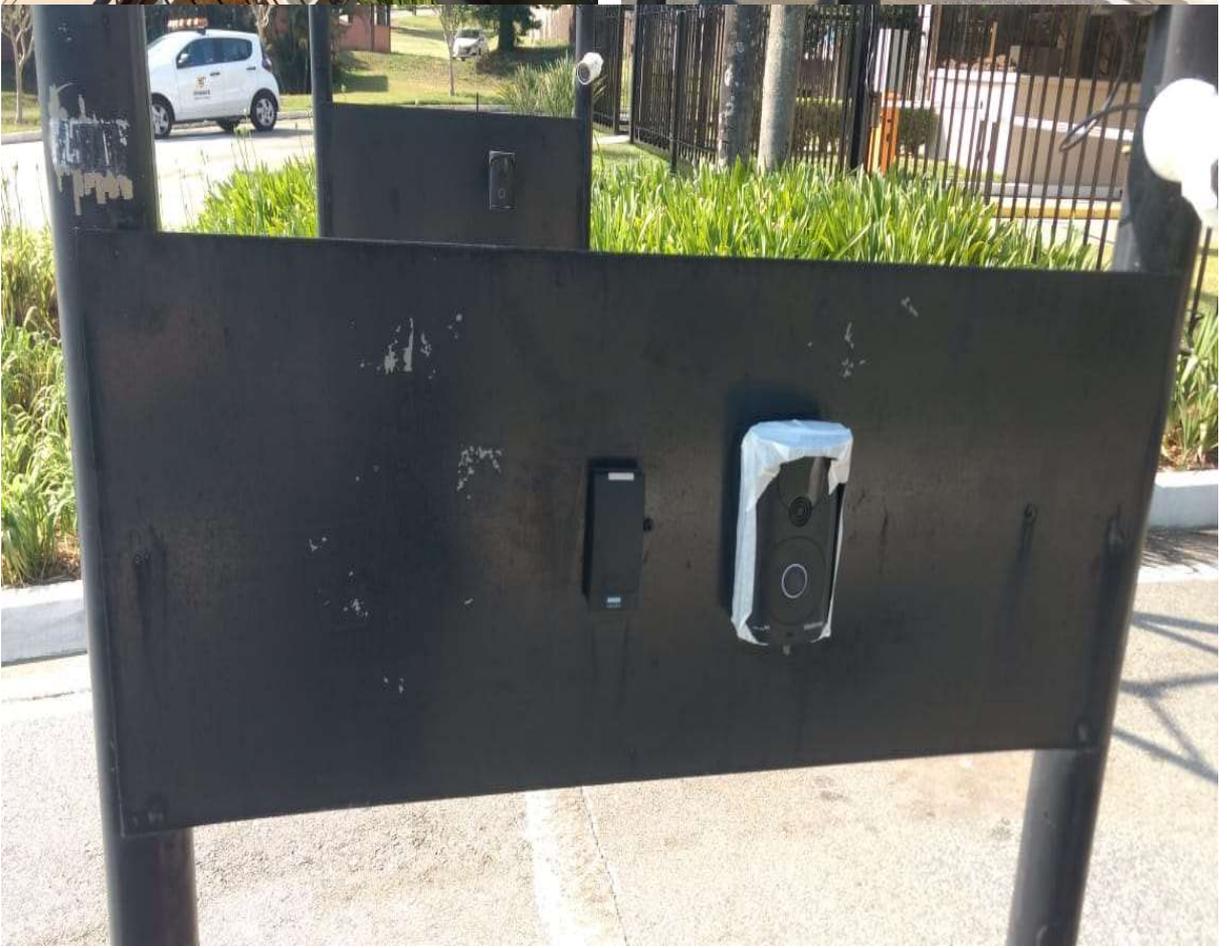
Além da pintura dos gradis e portões, foi realizada a pintura dos totens de proteção dos equipamentos de segurança (câmeras, interfonos e sensores) para acompanhar o padrão estético e manter a proteção mecânica destas estruturas, tendo em vista que havia diversos pontos de ferrugens em seu todo, conforme segue:
