Itatiba, 30 de outubro de 2019.

### **Comunicado Reforma e Pintura da Sede Administrativa, Portarias, Gradis e Portões**

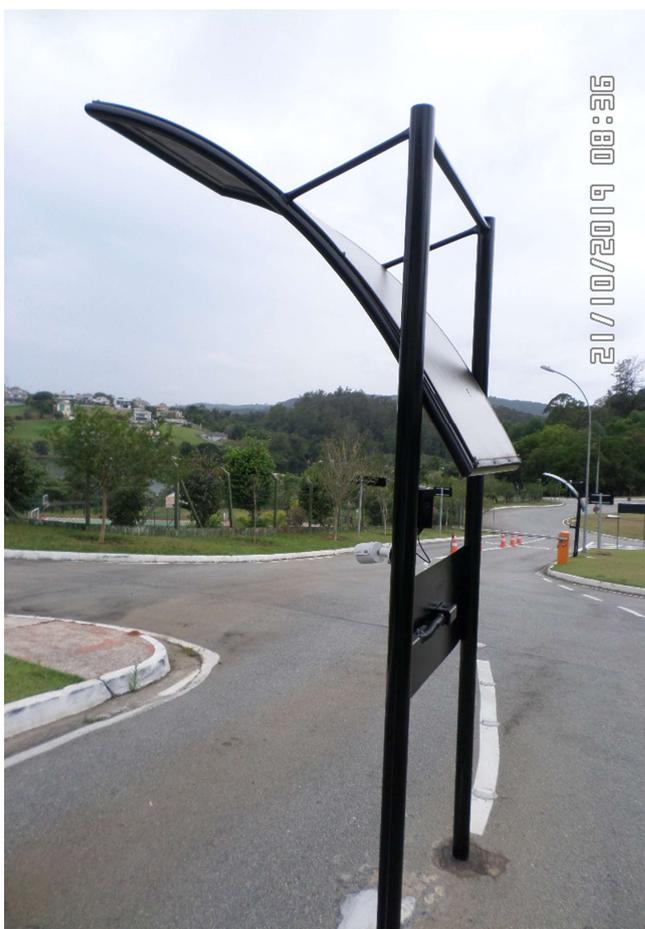
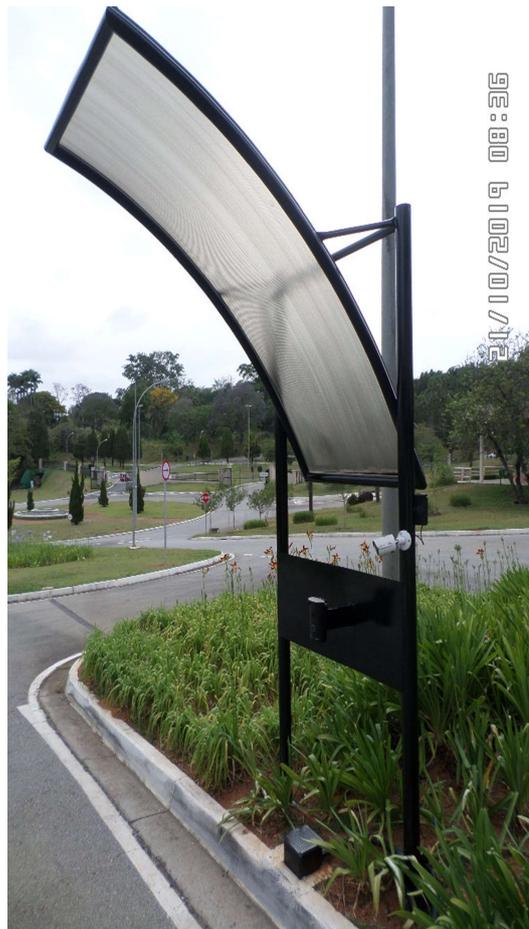
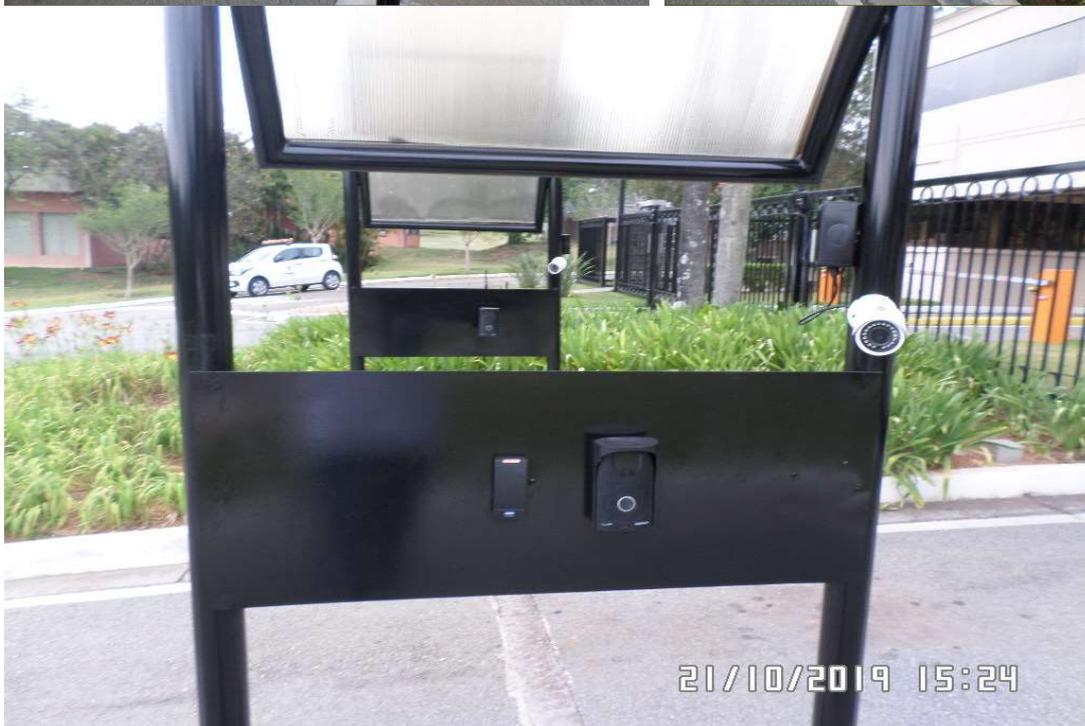
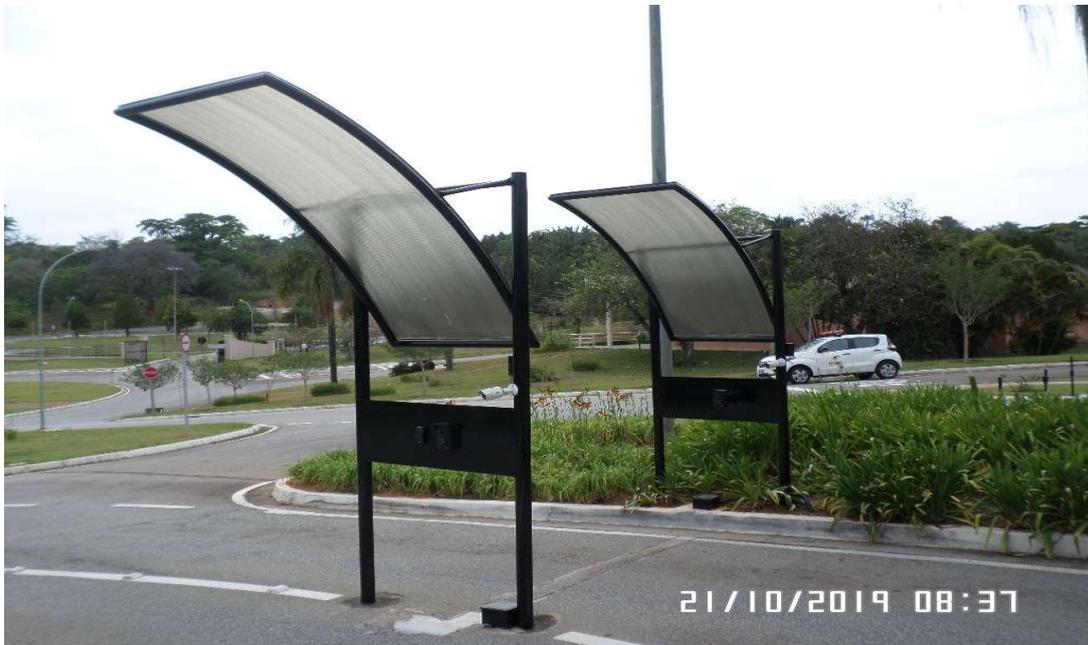
Totens após restauração, limpeza, lixamento, duas demãos de pintura na cor preto brilhante e vedação com Adesivo de Poliuretano.

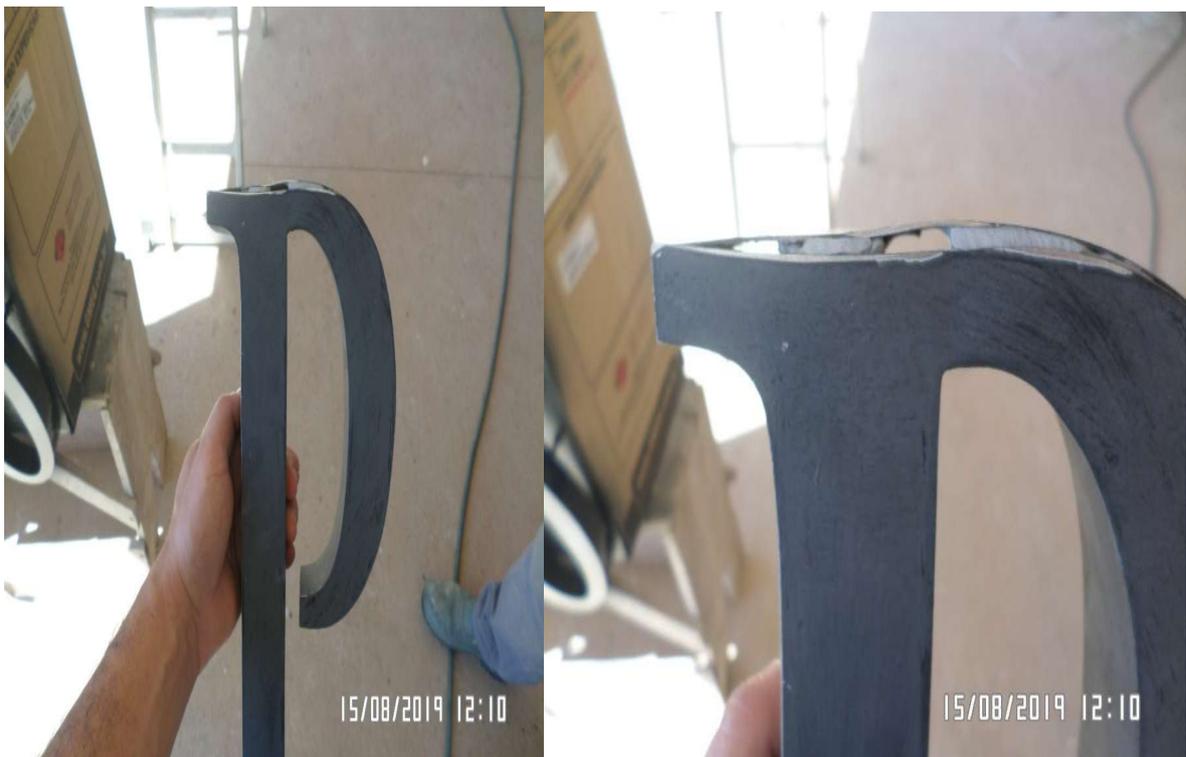
Ainda, foi realizado a pintura do letreiro que fica defronte a entrada do Loteamento “Residencial Villaggio Paradiso”, tendo em vista que estava opaco e com diversos danos.

**Letreiro, “P” opaco e com fresta no topo.**

Todas as letras foram limpas, lixadas e receberam as devidas manutenções, sendo, aplicação de massa plástica e solda em alguns pontos, lixamento e duas demãos de pintura na cor preto brilhante.

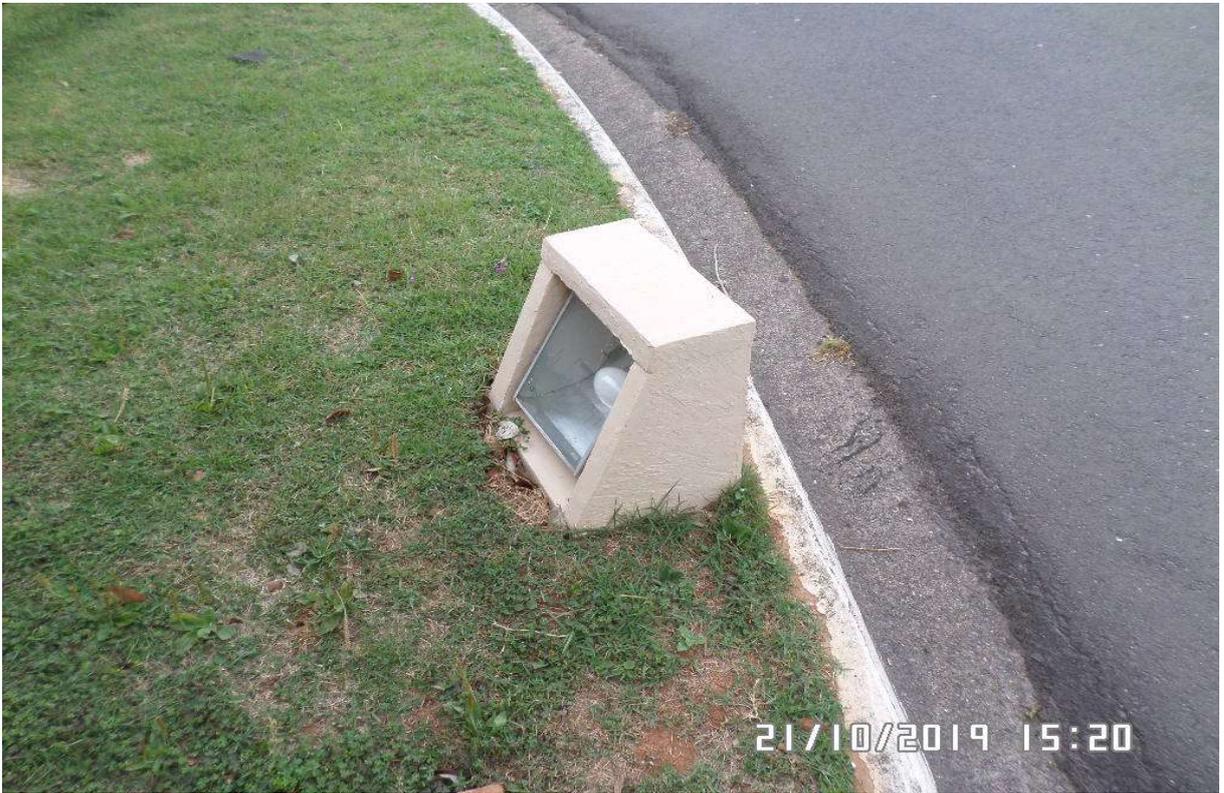
Além das pinturas, foi necessário realizar o revestimento de um refletor, o qual é responsável por iluminar este letreiro, tendo em vista que diversas vezes foi necessário realizar a troca de sua lâmpada e reparo em sua estrutura devido a danos causados por terceiros.

**Refletor com proteção**

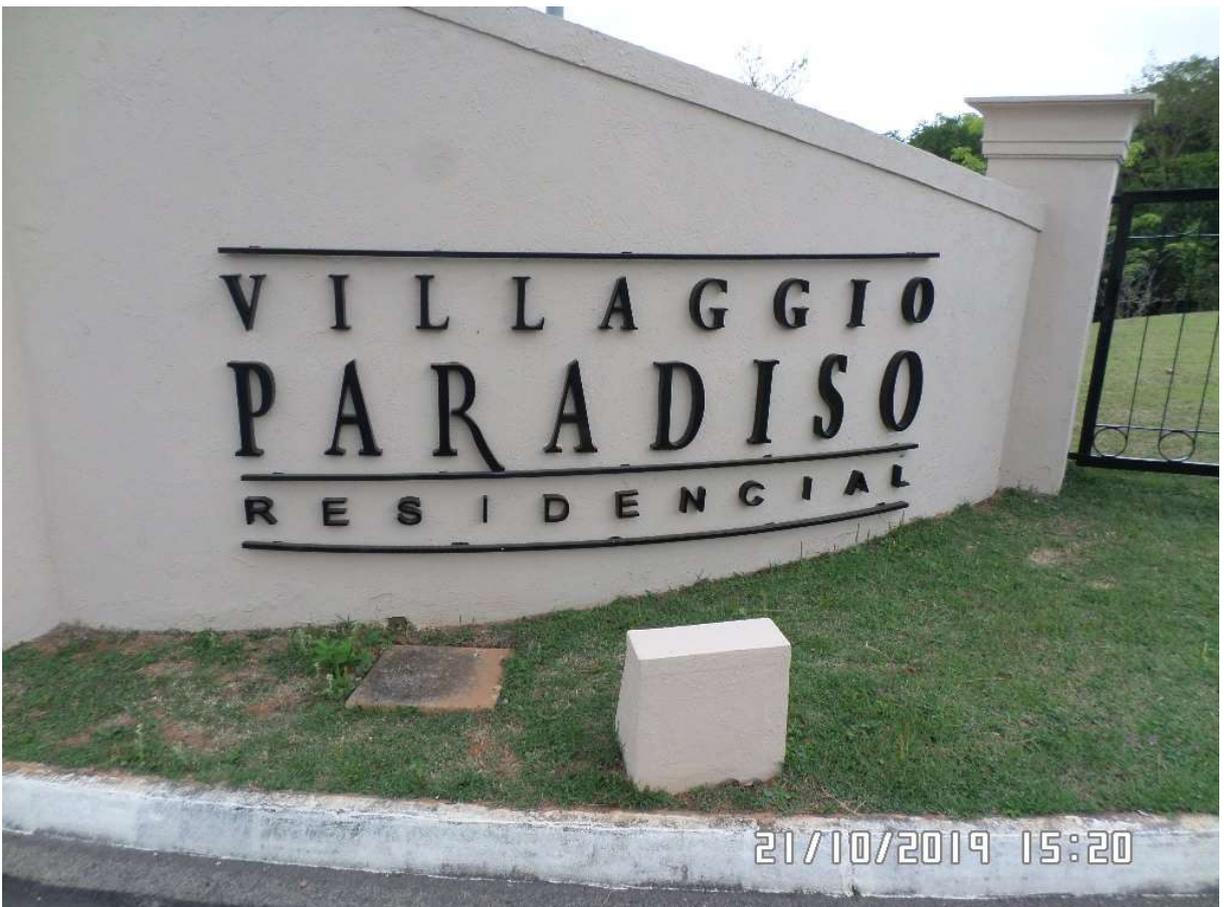
**Letreiro após restauração**
