Itatiba, 07 de outubro de 2019.

**Assunto: Obras de Manutenção e Reforma das Quadras Poliesportiva, de Tênis e Campo de Futebol**

**Diretoria da Associação dos Moradores do Villaggio Paradiso**

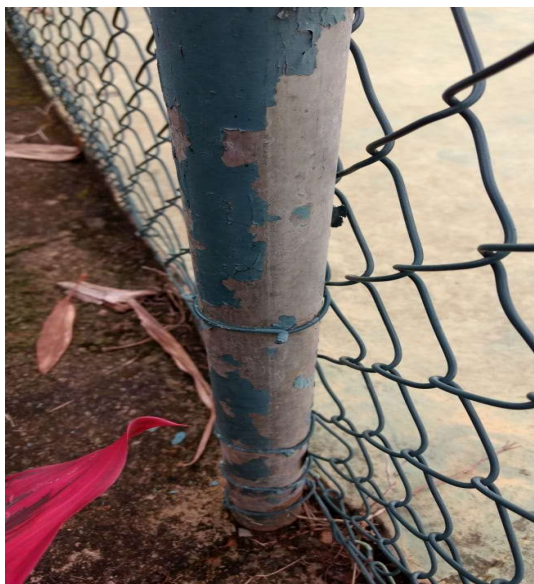
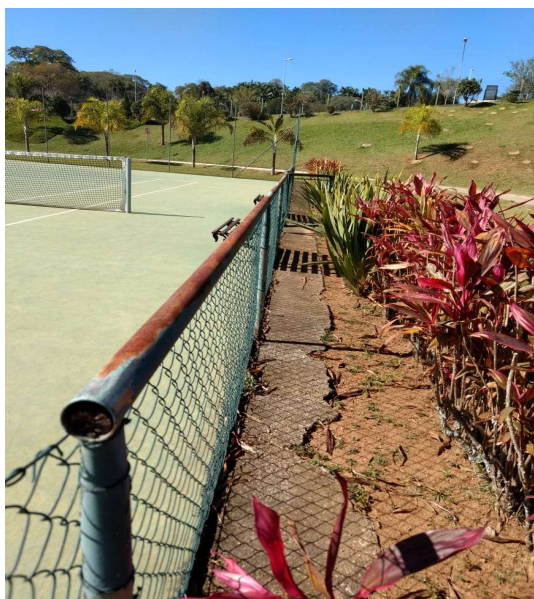
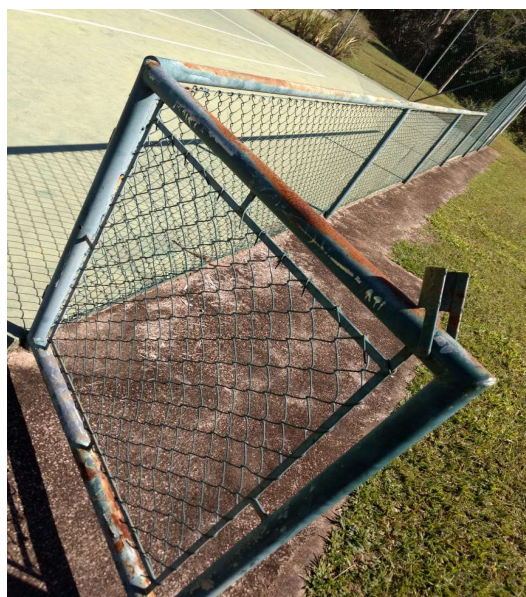
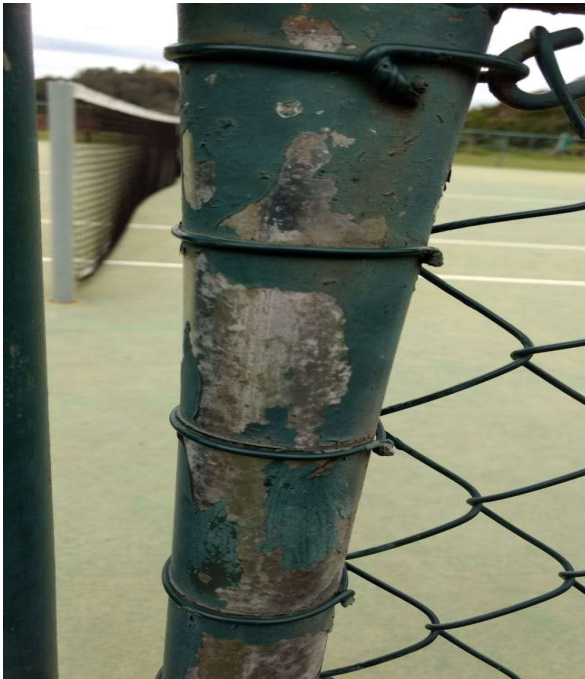
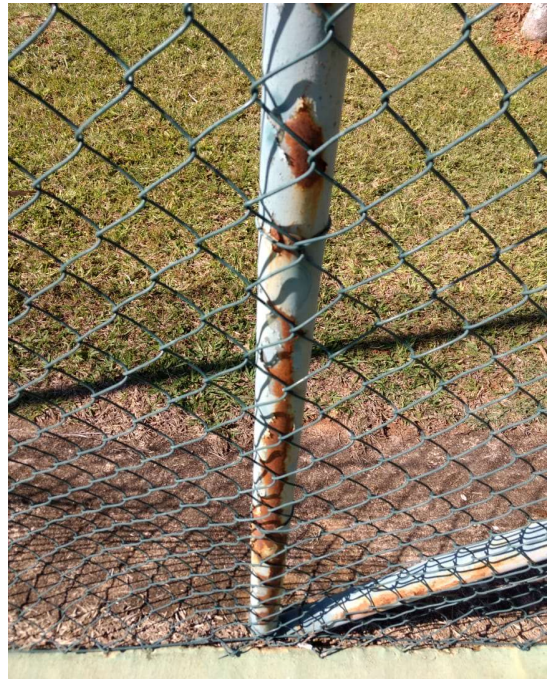
Conforme fotos abaixo, pode-se verificar que toda estrutura de suporte das quadras estava visivelmente danificada pela ação do tempo e falta de manutenção preventiva, sendo assim, foi necessário executar uma ação corretiva nestas estruturas metálicas.

Para solucionar essa situação, foram realizados testes com produtos para a retirada de todo material da ferrugem das quadras, para posterior tratamento e pintura. Foram utilizados produtos removedores e corrosivos, porém, o método que melhor apresentou rapidez e eficiência para retirada do material original (pintura), foi a raspagem das estruturas, pois toda a tinta existente apresentava-se craquelada, sendo de fácil retirada por métodos mecânicos.

Após essa análise, iniciou-se o processo de retirada de toda tela de proteção e tinta existente das estruturas de aço, com posterior tratamento para ferrugem nos locais necessários.

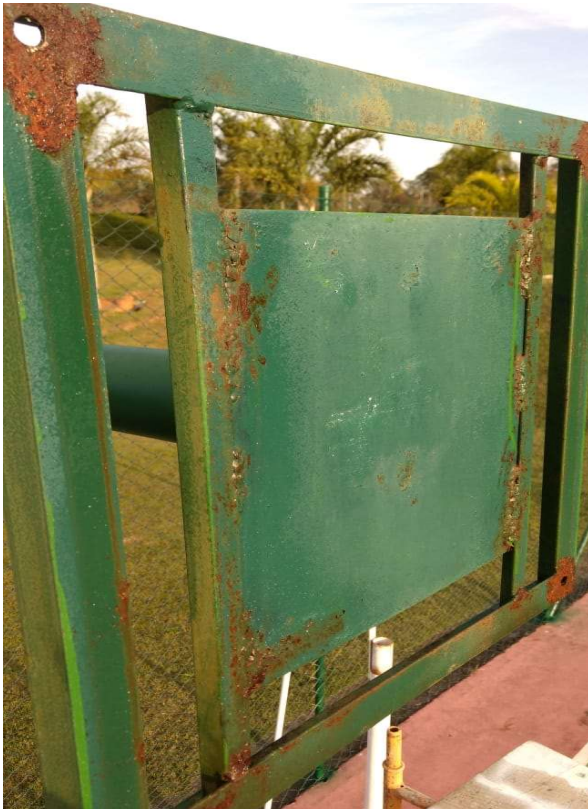
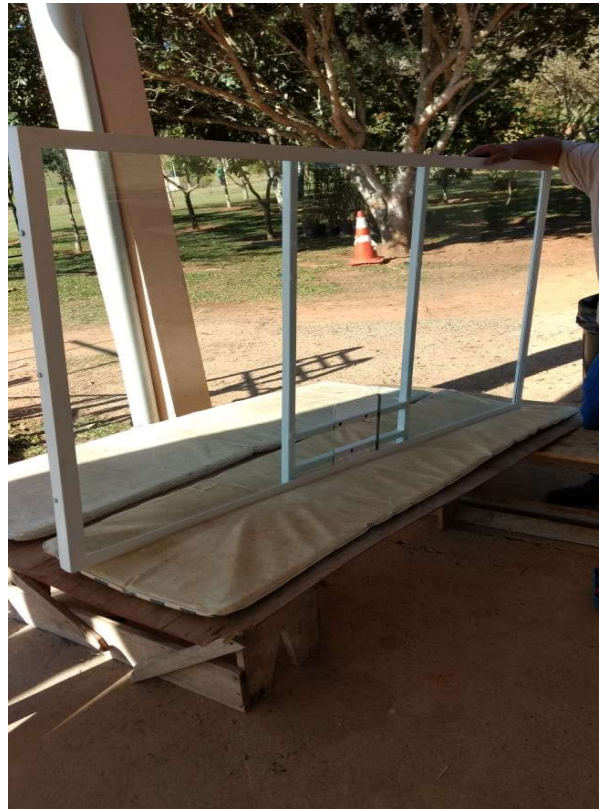
Antes e depois de parte dos suportes de apoio para o basquete.

- a) **Gols:** Foram lixados, aplicados fundo preparador e tinta branca resinada brilhante;
- b) **Suporte da rede de vôlei:** Foram aplicados fundo preparador e tinta verde colonial;
- c) **Suporte da rede de tênis:** Foram aplicados fundo preparador e tinta verde colonial;
- d) **Bandeja de basquete:** Foi retirado todo suporte de fixação e vedação, realizada a limpeza, aplicação de solventes, recolocação dos suportes de vedação e fixação;
- e) **Cesta de basquete:** Foi realizado a retirada de toda tinta existente, aplicação de fundo preparador, repintura na cor existente (vermelho).

**Obs.:** Todos parafusos, molas e grampos foram trocados, com intuito de garantir a resistência necessária para estas estruturas, tendo em vista que os atuais estavam enferrujados.

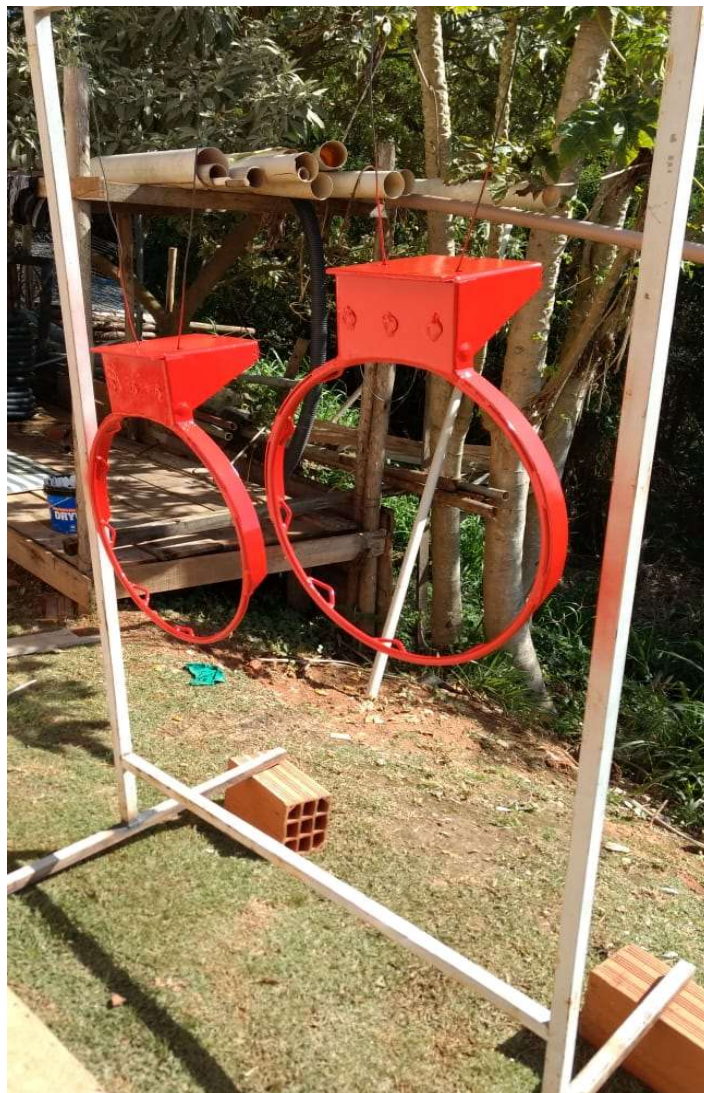
Cestas de basquete durante pintura.

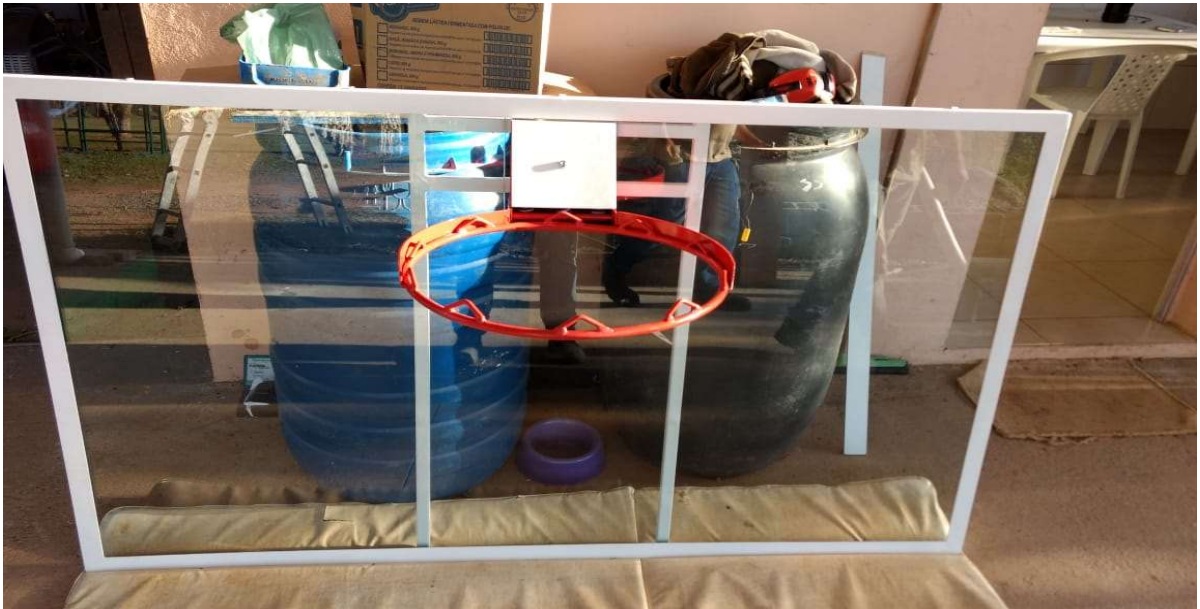
Bandeja e cesta de basquete após revitalização.

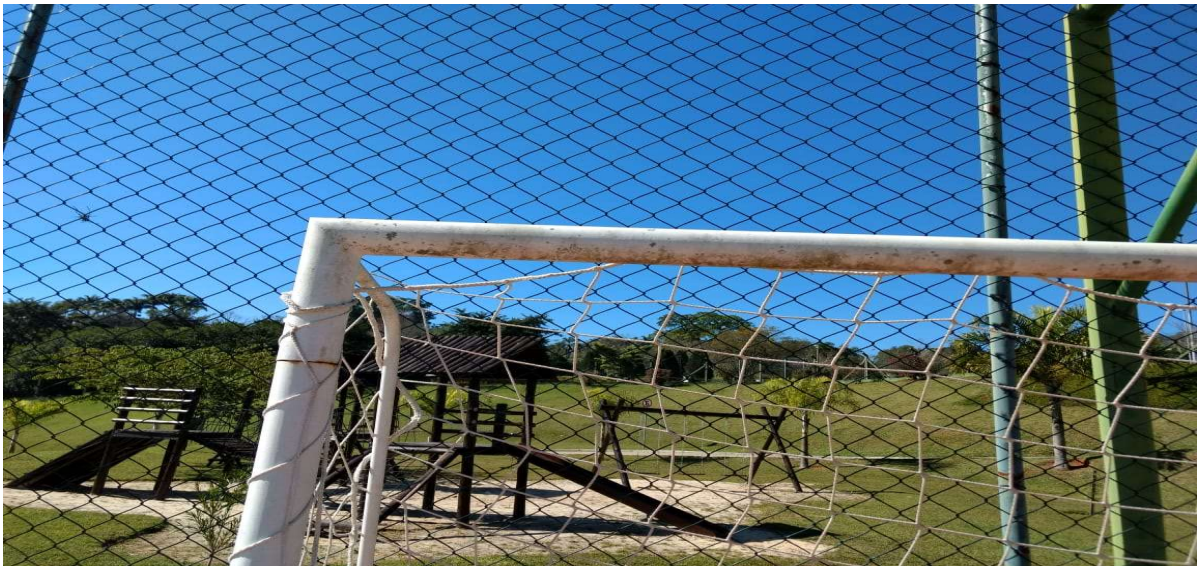
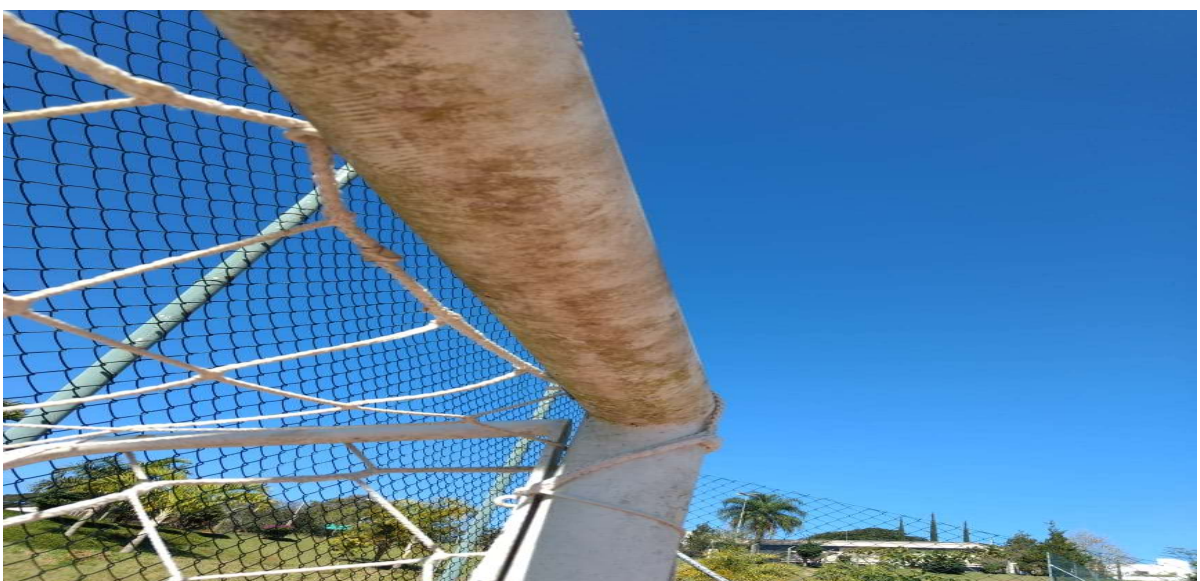
Gols antes da revitalização

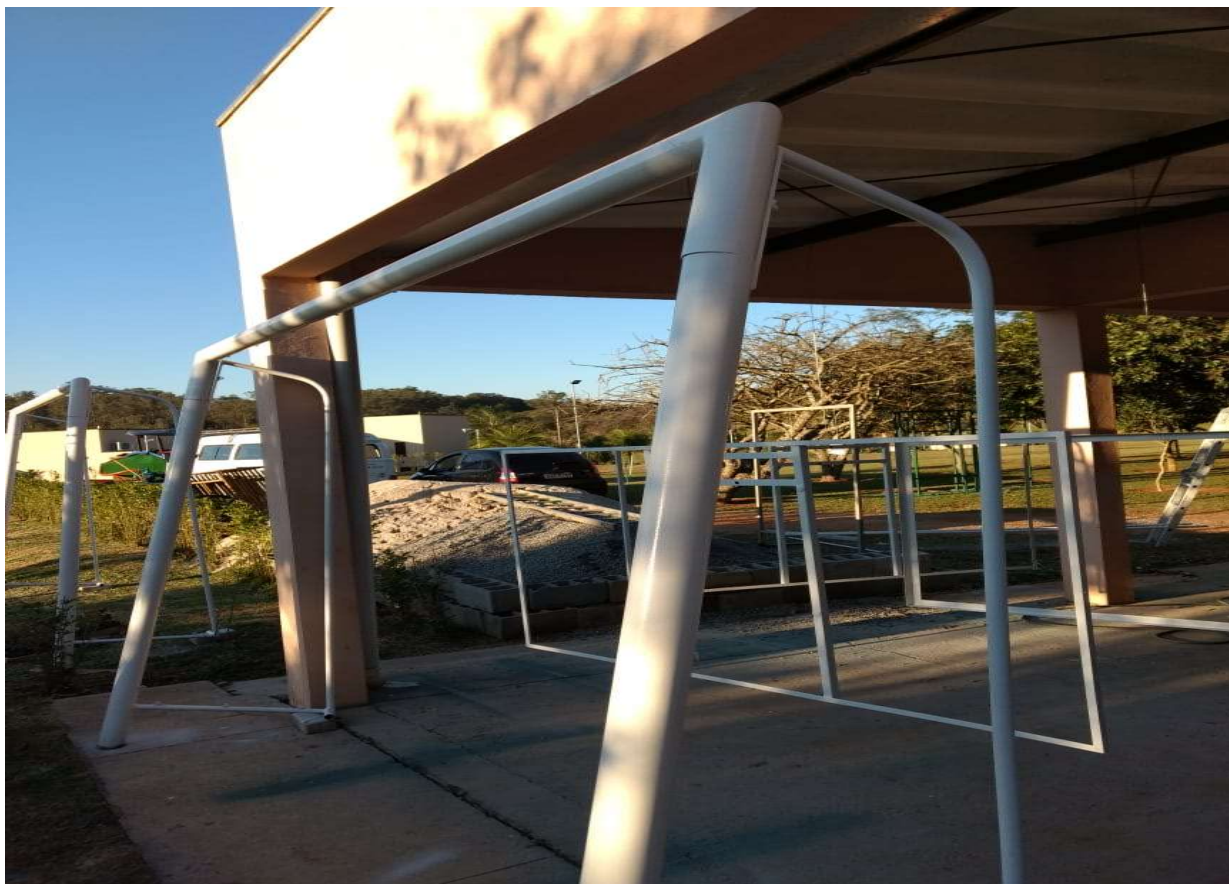
**Gols após revitalização.**

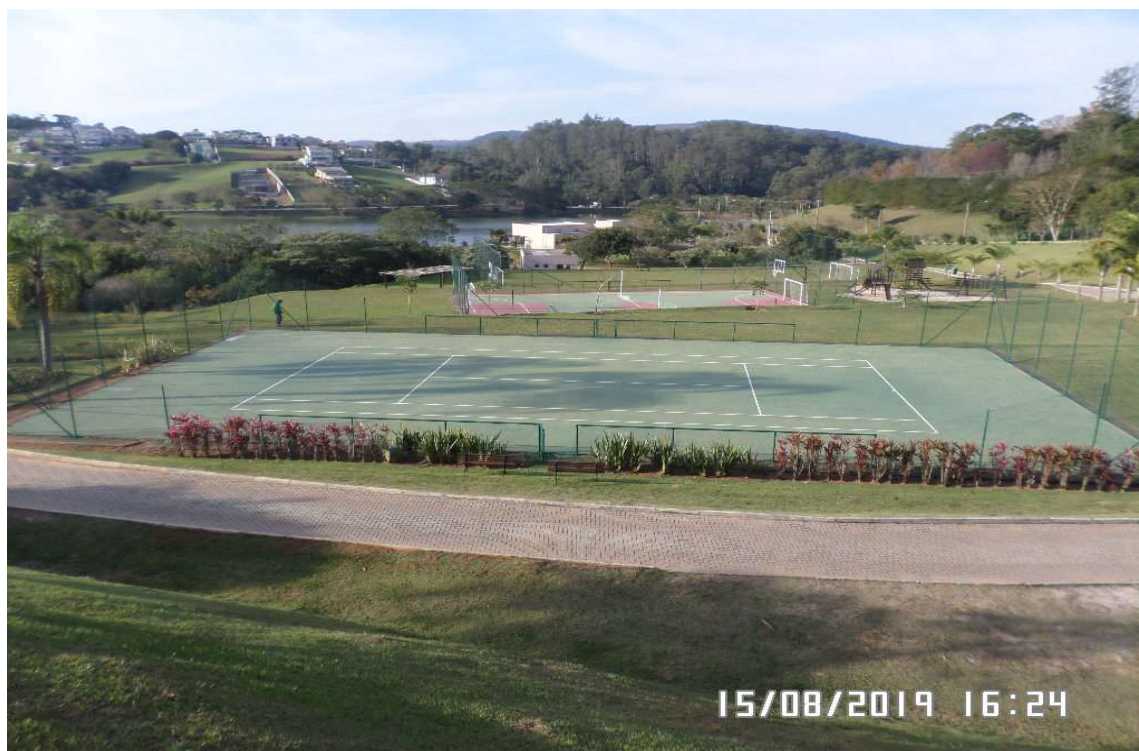
**Quadra de Tênis - Antes da pintura**

Após toda a restauração das estruturas metálicas, iniciou-se o processo de revitalização da pintura de solo destas quadras. Realizamos a raspagem de todas as quadras, lavagem, aplicação de fundo preparador, aplicação de tinta para solo e lavagem final, conforme pode ser acompanhado pelas fotos abaixo:

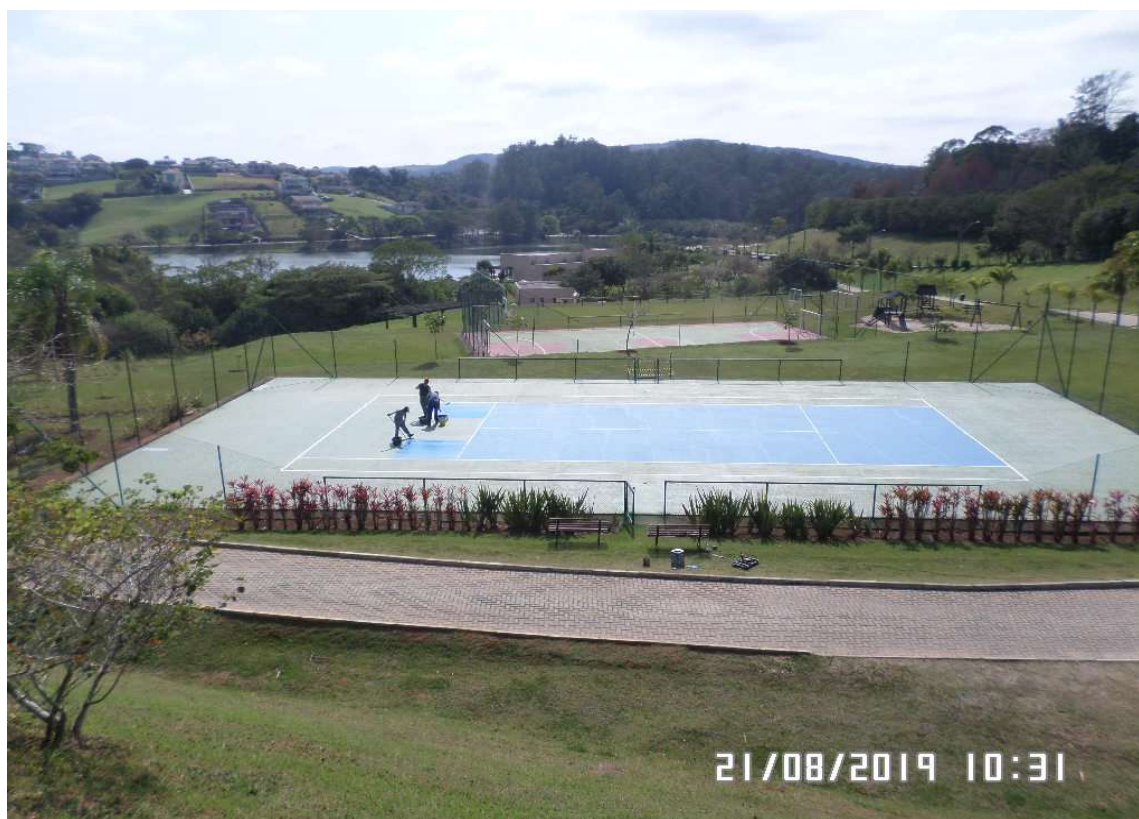
**Quadra de Tênis - Durante a pintura**

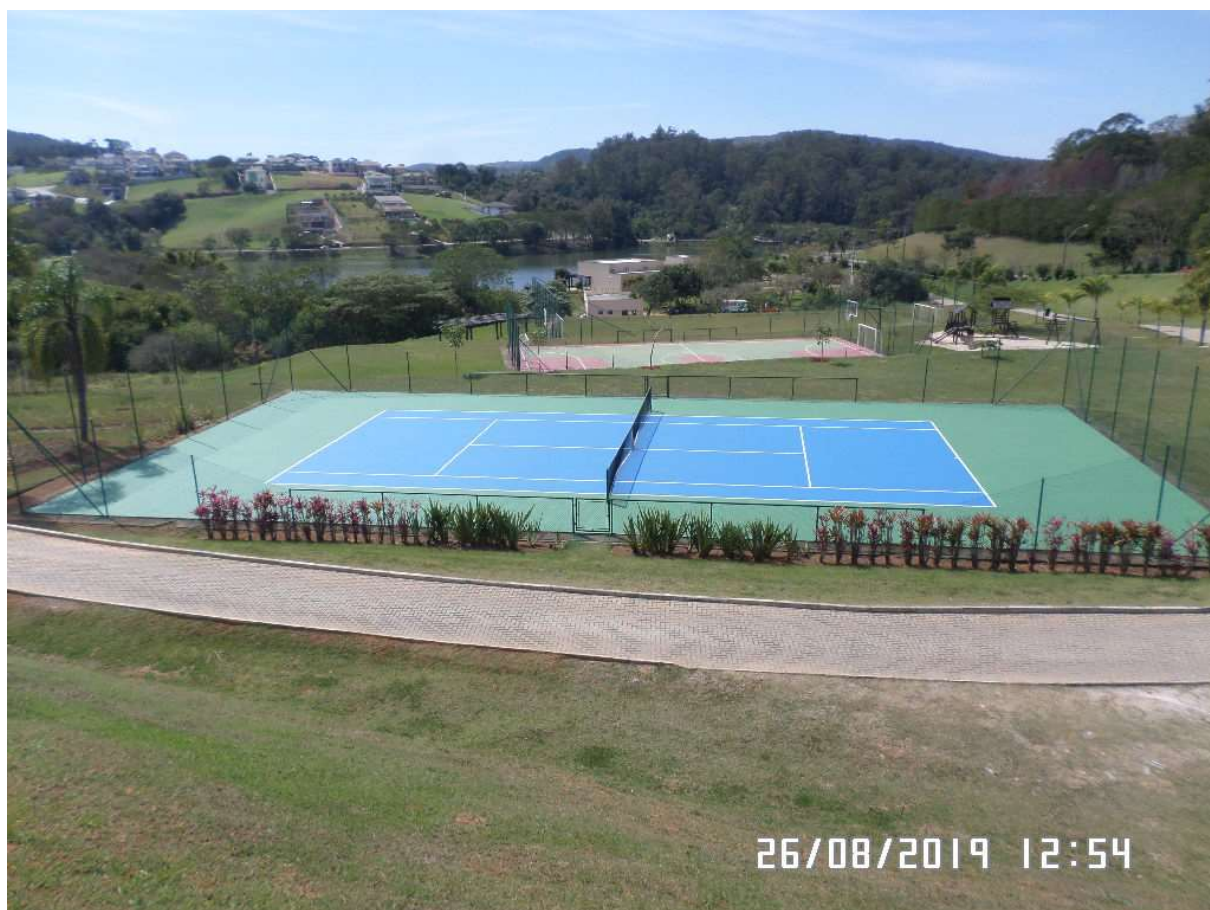
**Quadra de Tênis - Após a pintura**

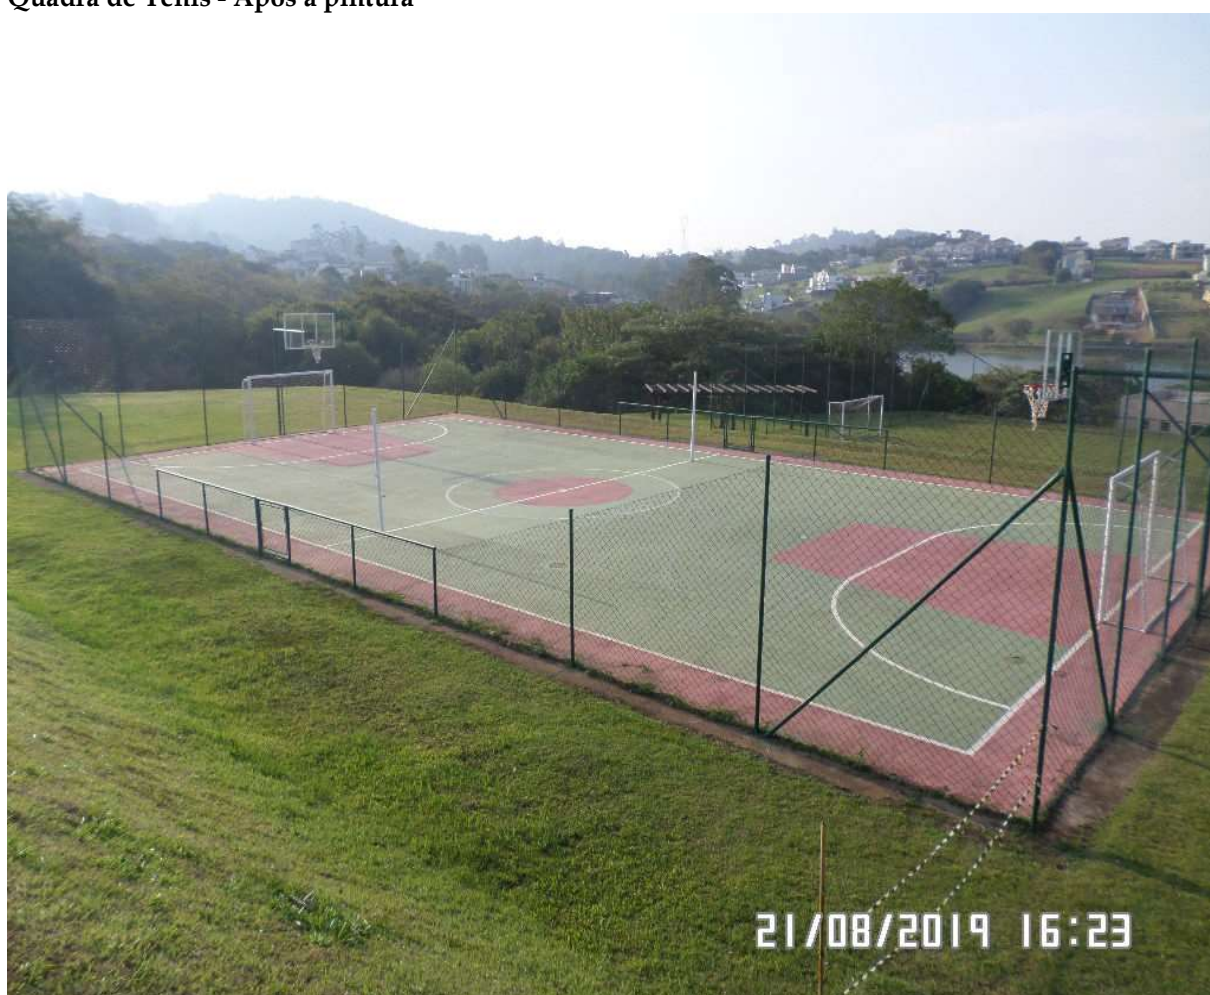
**Quadra Poliesportiva - Antes da reforma e pintura**

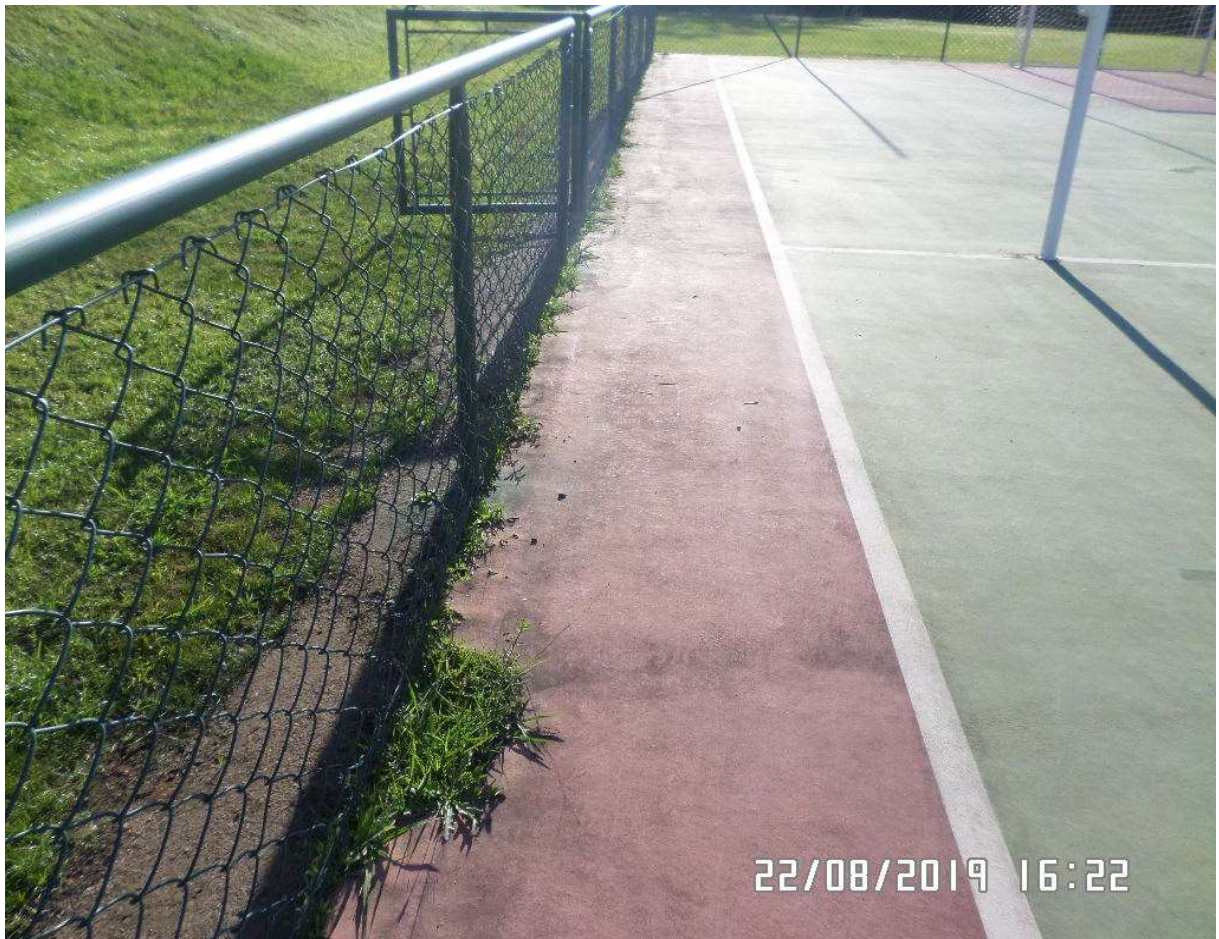
**Quadra Poliesportiva - Trecho quebrado e com vegetação**

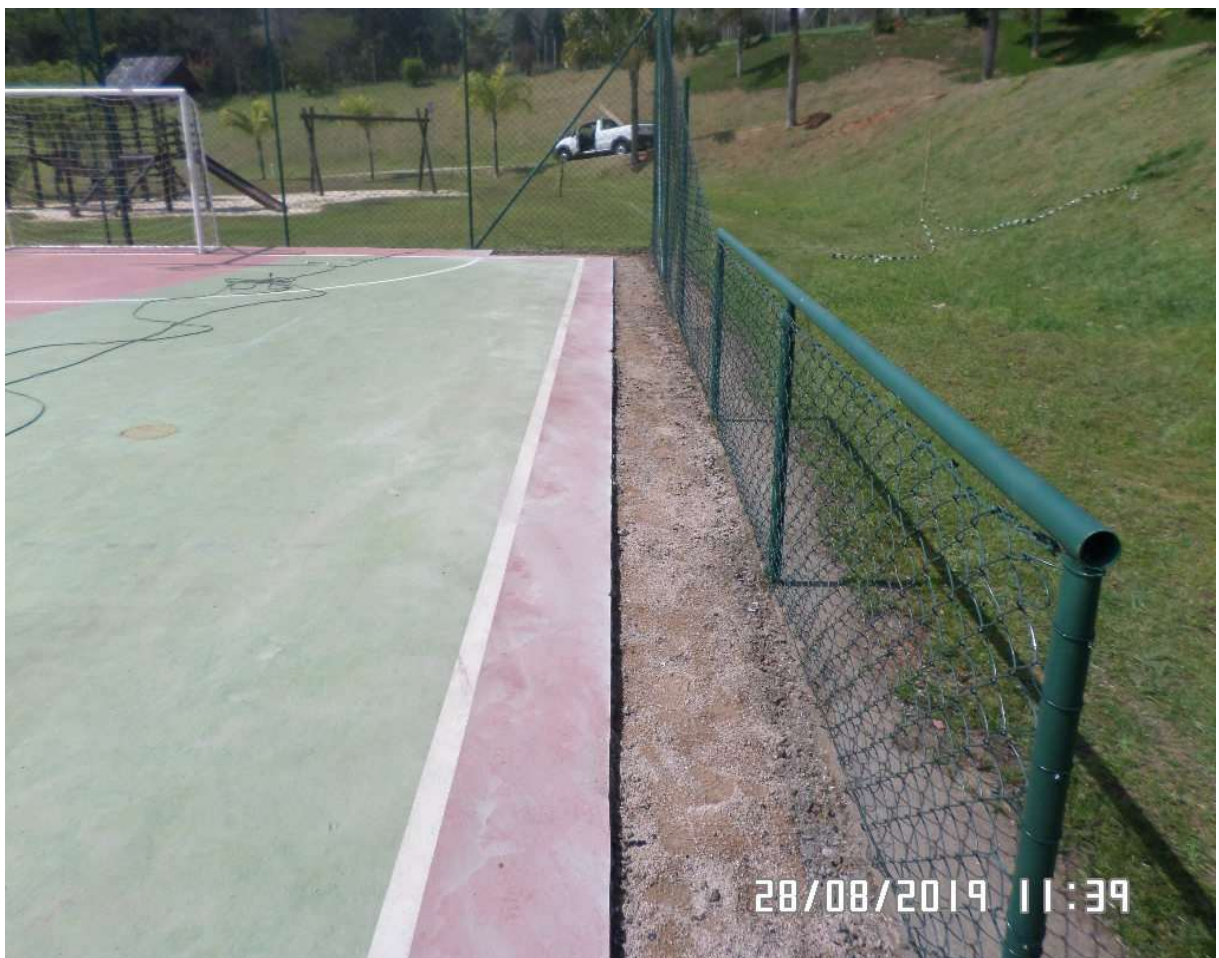
**Quadra Poliesportiva - Reparo em trecho danificado**

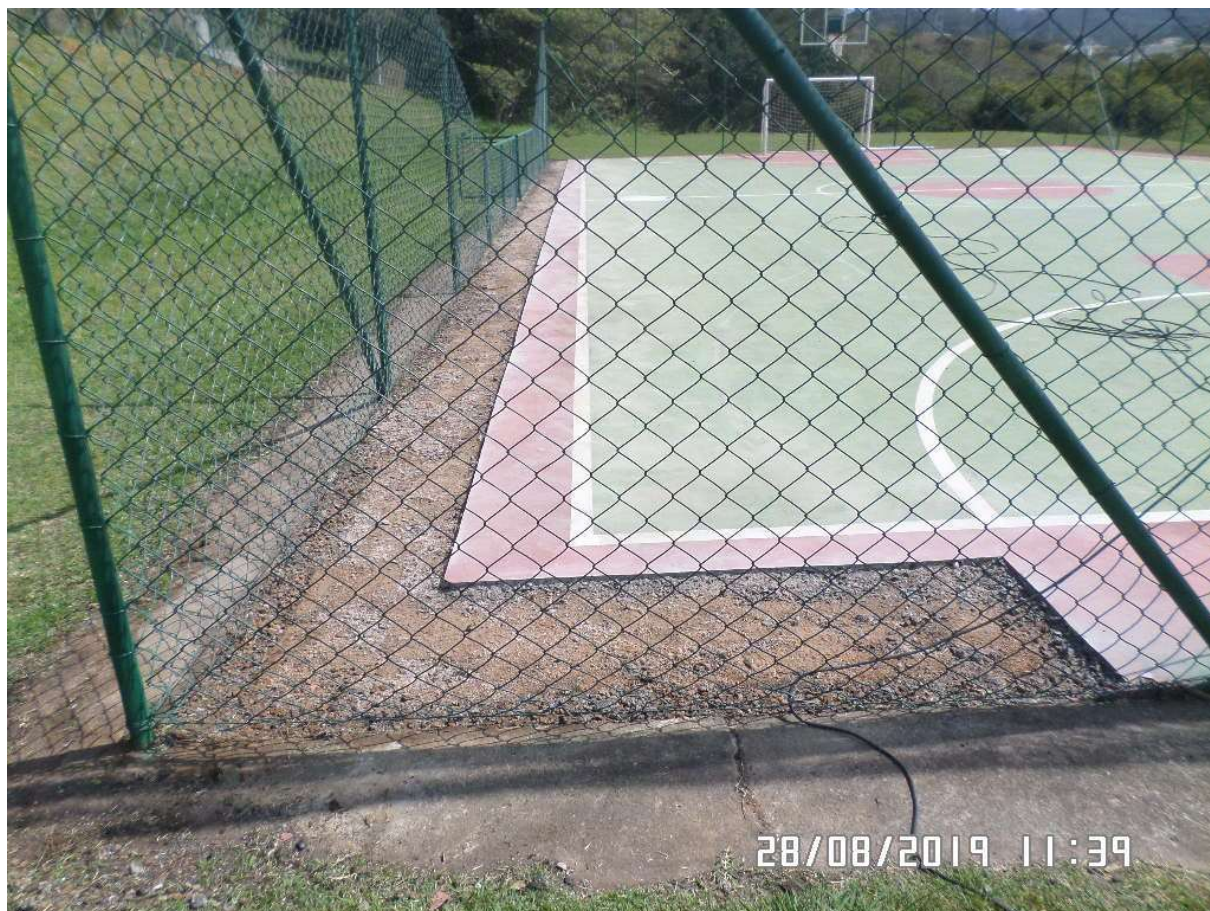
**Quadra Poliesportiva - Reparo em trecho danificado**

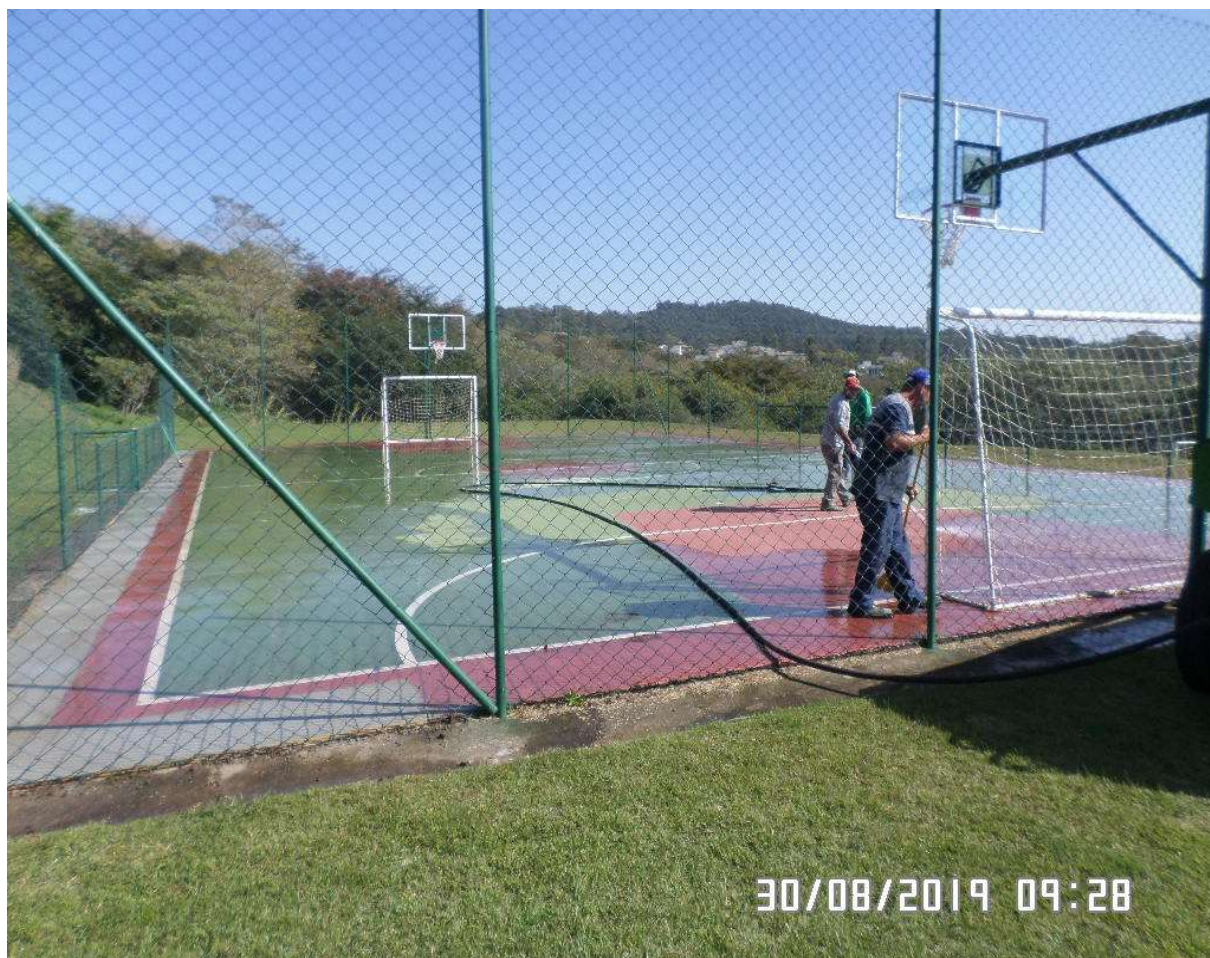
**Lavagem da quadra poliesportiva**

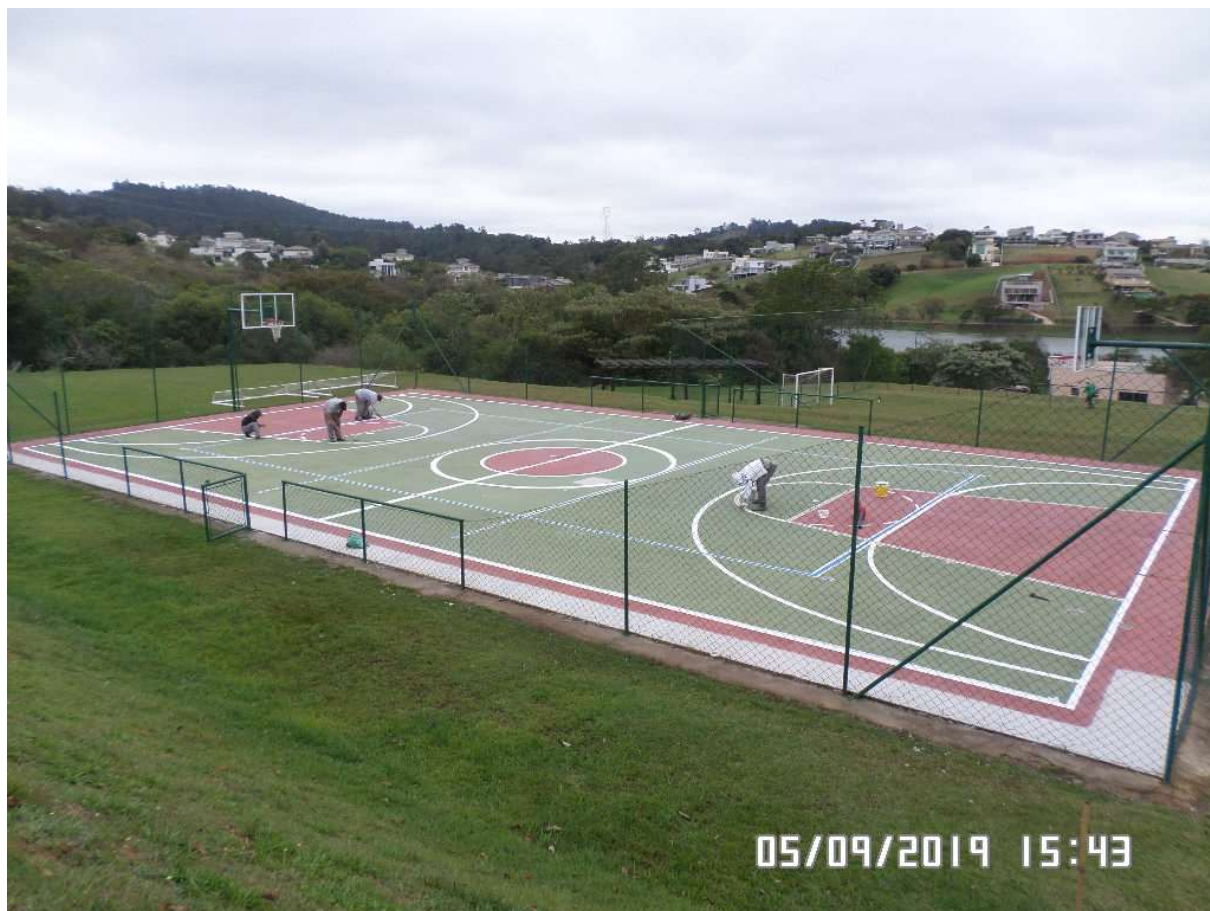
**Quadra Poliesportiva - Durante a pintura**

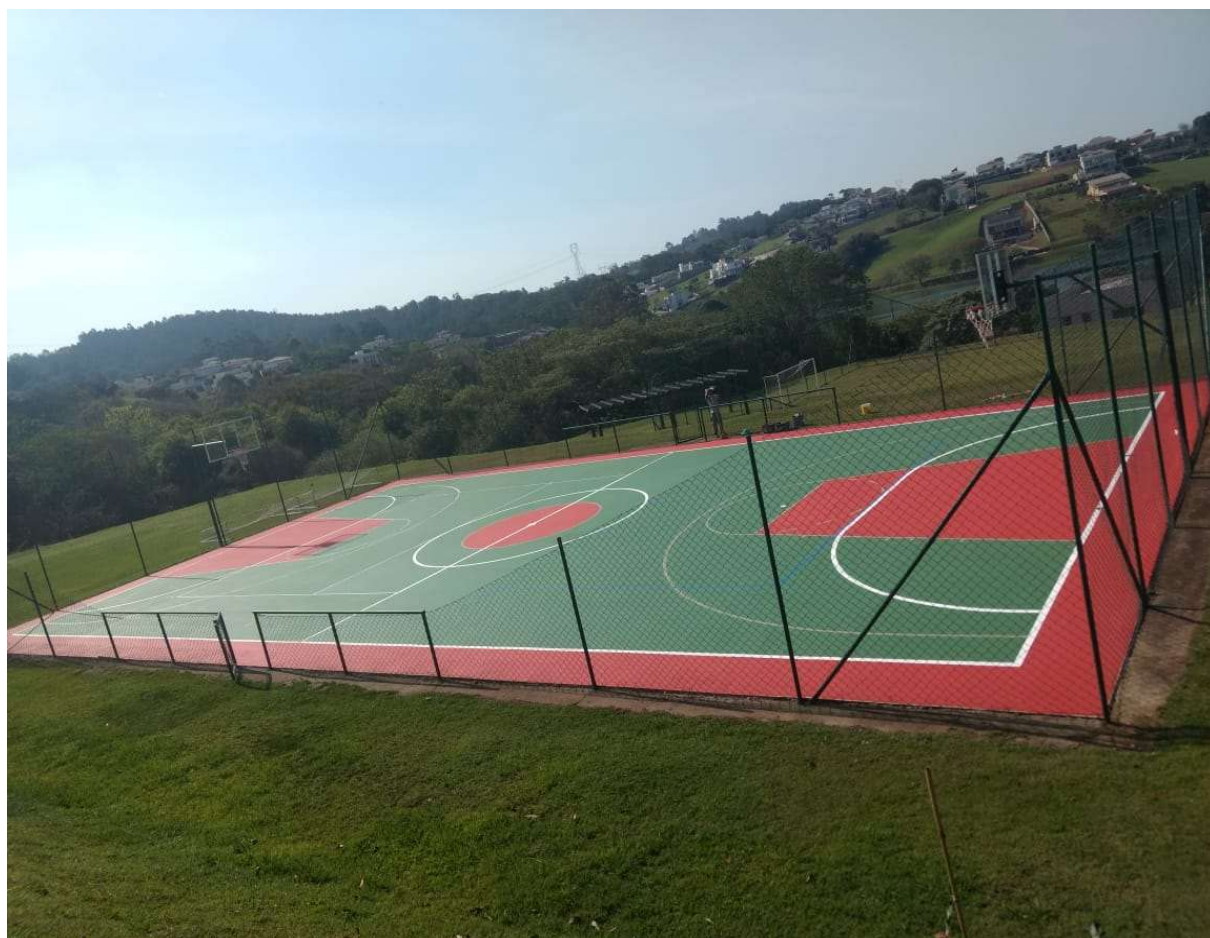
**Quadra Poliesportiva - Após a pintura**

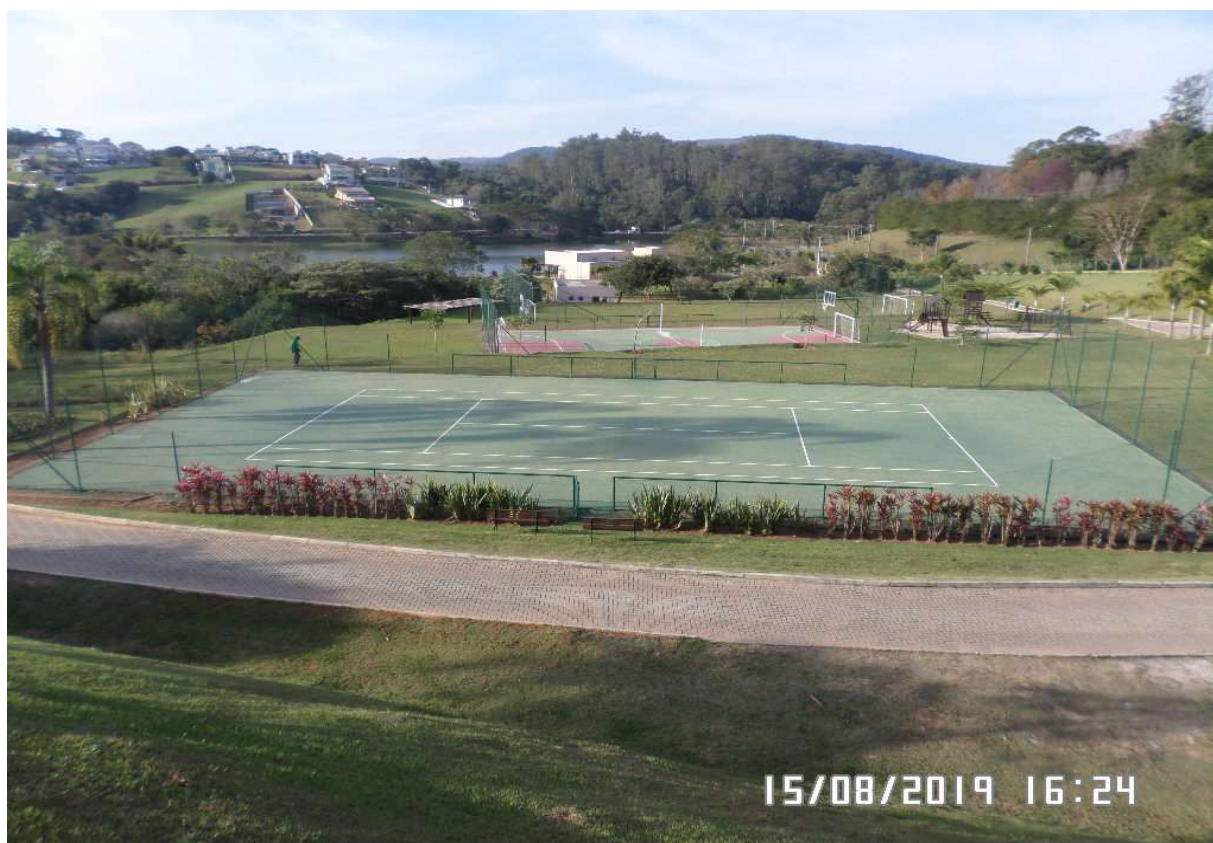
**Antes das reformas**

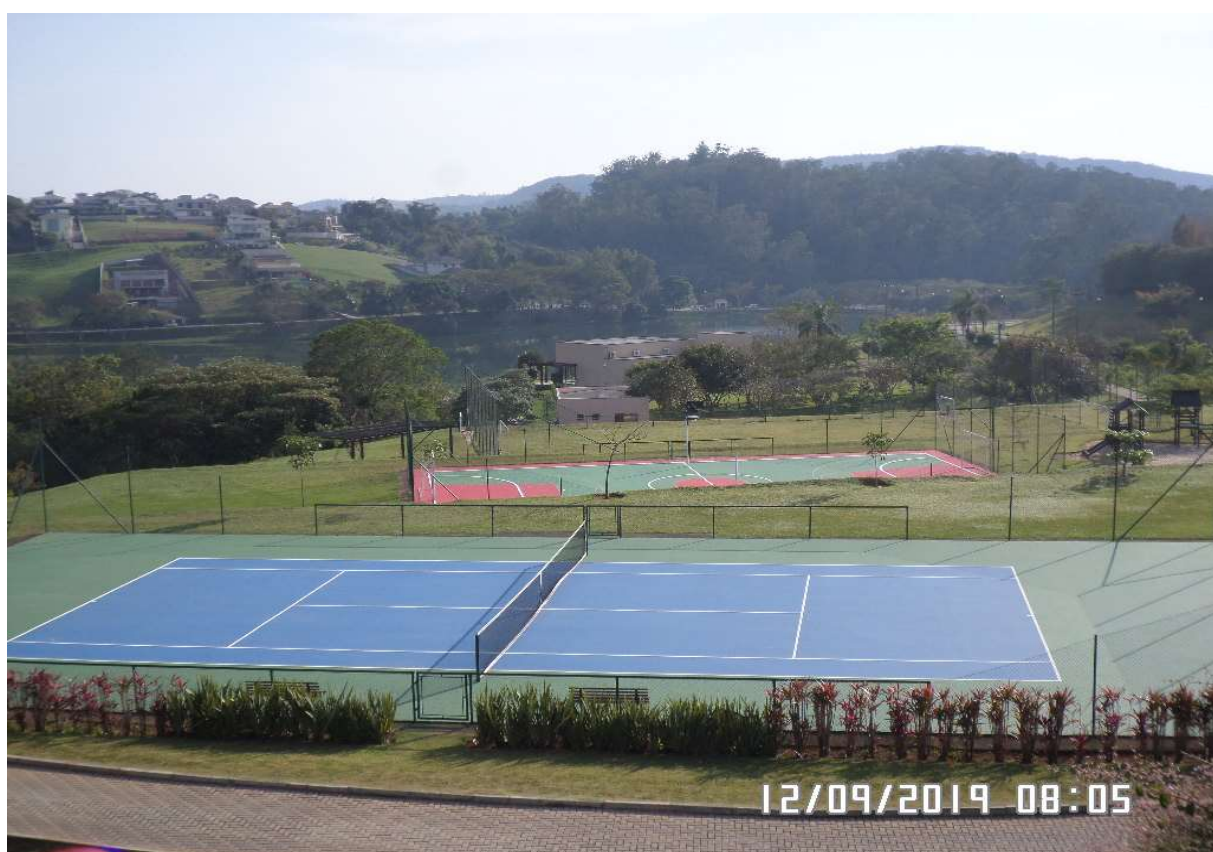
**Depois das reformas**
