Comunicado: Manutenção das Pedras e Pisos do Salão de Festas, Instalação de Bebedouros e Placas Informativas nas Quadras e Bicicletário

Em continuidade das ações realizadas para a revitalização e melhoria de nossas instalações, a presente Diretoria tem o prazer de anunciar à V.Sas. a conclusão dos trabalhos de manutenção das pedras e pisos do Salão de Festas, instalação de bebedouros junto ao bicicletário ao lado da Portaria Social e na parte externa do Salão de Festas, bem como a instalação de placas informativas na área das quadras.

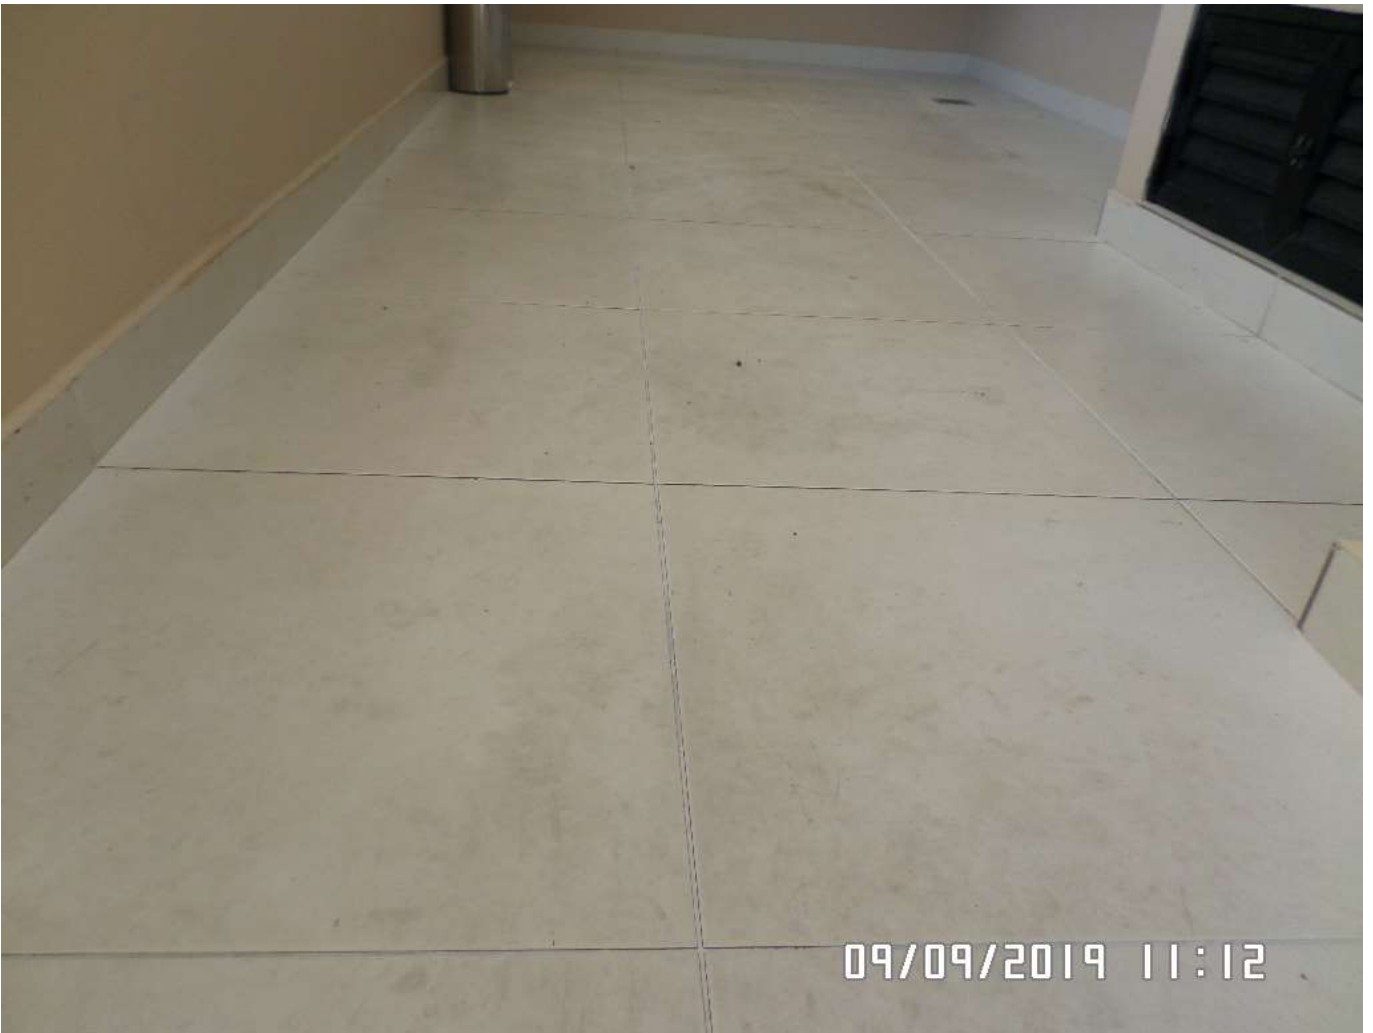
O piso da cozinha encontrava-se com muita sujeira devido à utilização errônea de cera por parte de limpezas anteriores como também de gorduras geradas pelo uso do local.

Manchas ocasionadas por gorduras - área da churrasqueira

A limpeza foi iniciada internamente, com a aplicação e produtos removedores de ceras e gorduras em geral. Para auxílio dessa limpeza, foi utilizado uma máquina especial para este tipo de serviço, que facilitou a realização da retirada do material gorduroso. Além dessa máquina, foi feita a limpeza manual de soleiras e cantos.

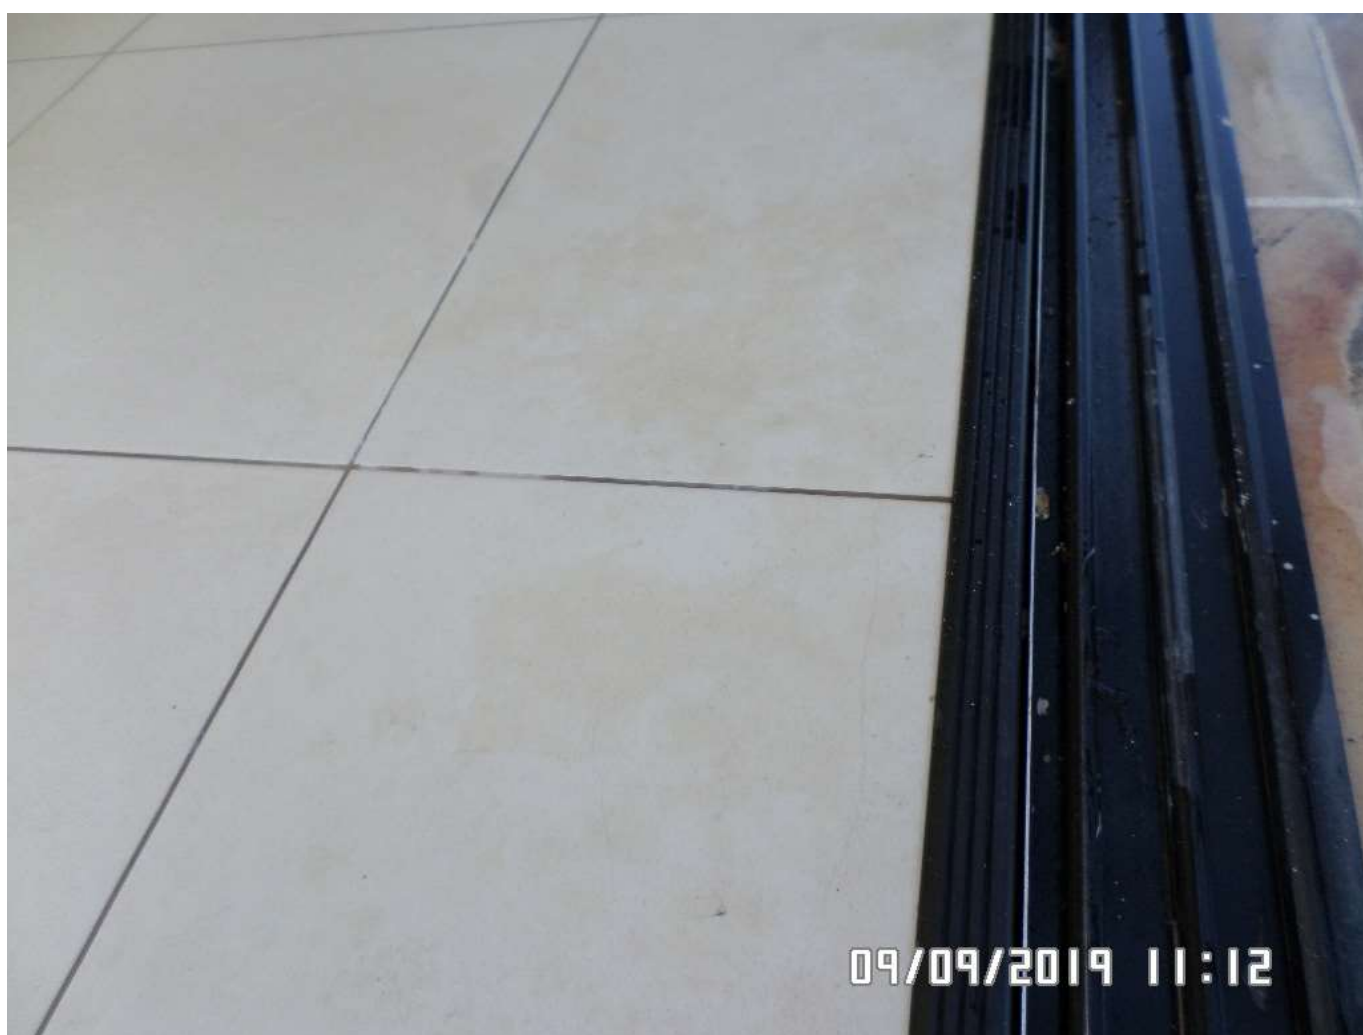
O piso interno do salão apresentava-se com diversas manchas ocasionadas pelas inúmeras atividades ali realizadas (festas), onde é comum os usuários deixarem cair produtos no chão (bebidas, comida, etc.) ocasionando manchas.

Manchas amareladas em todo porcelanato

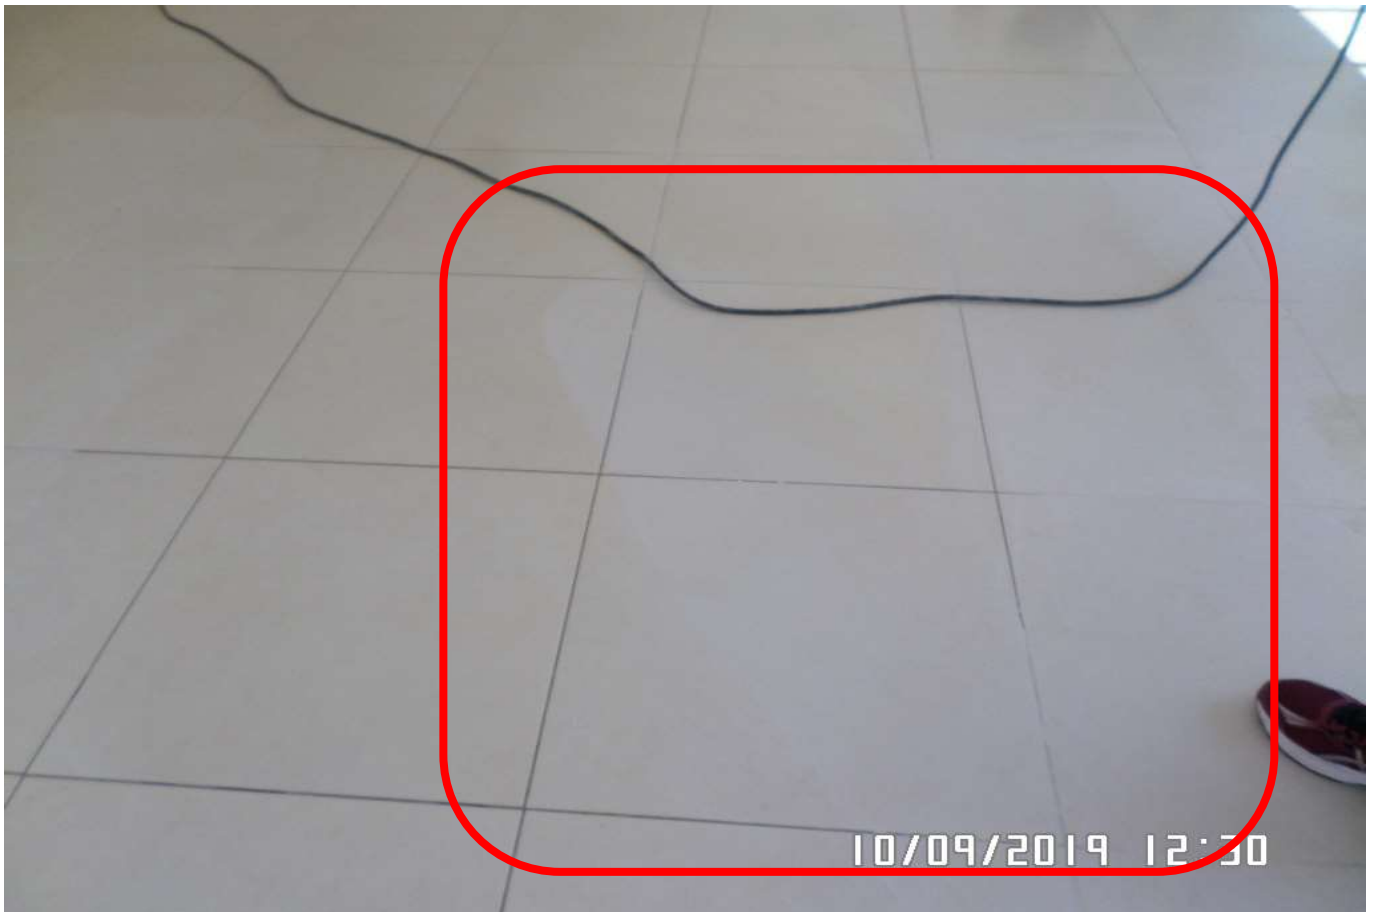
Breve comparativo apenas com a retirada da gordura

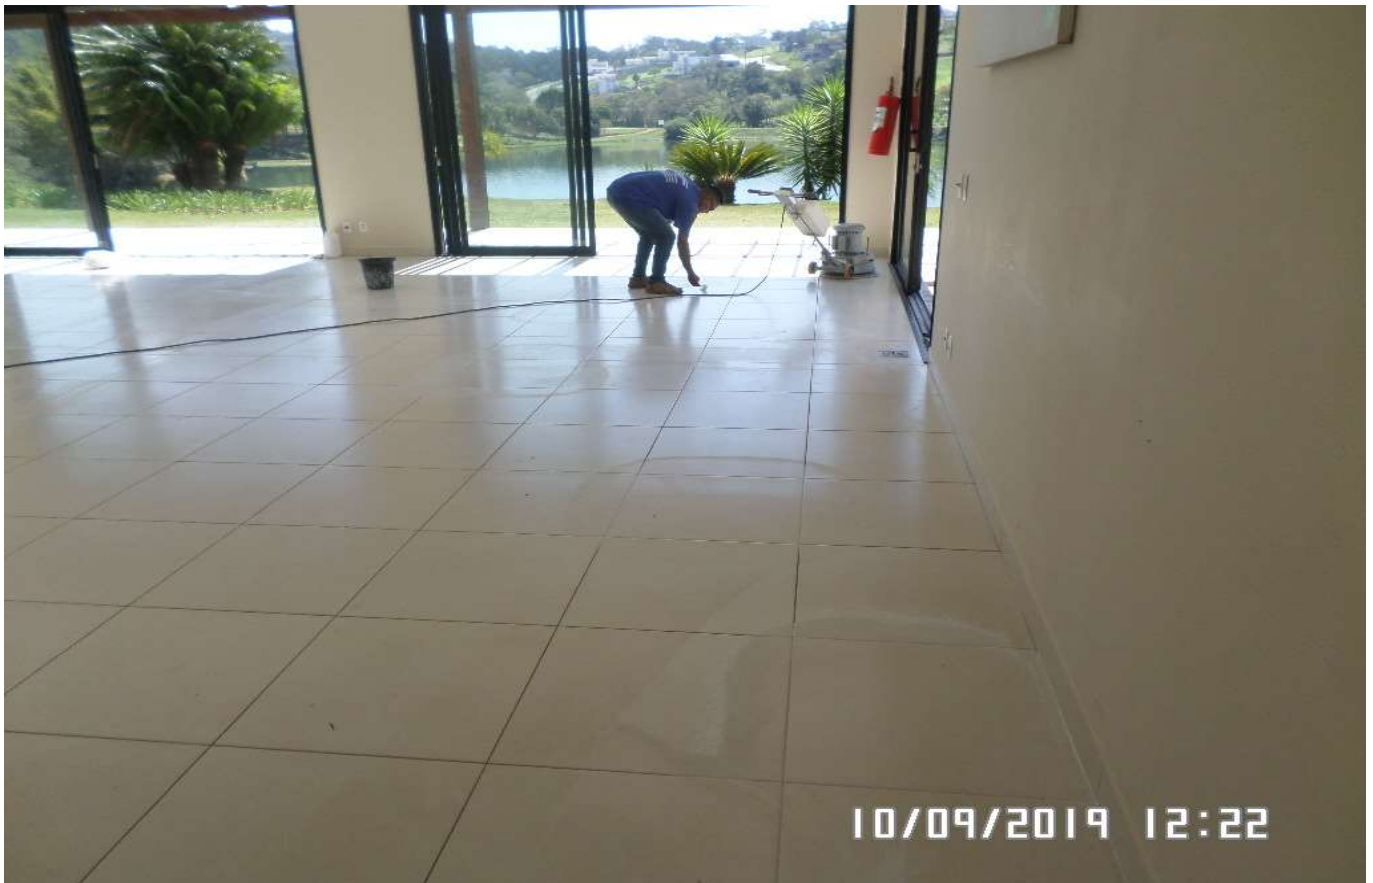
Início das atividades de limpeza da área interna.

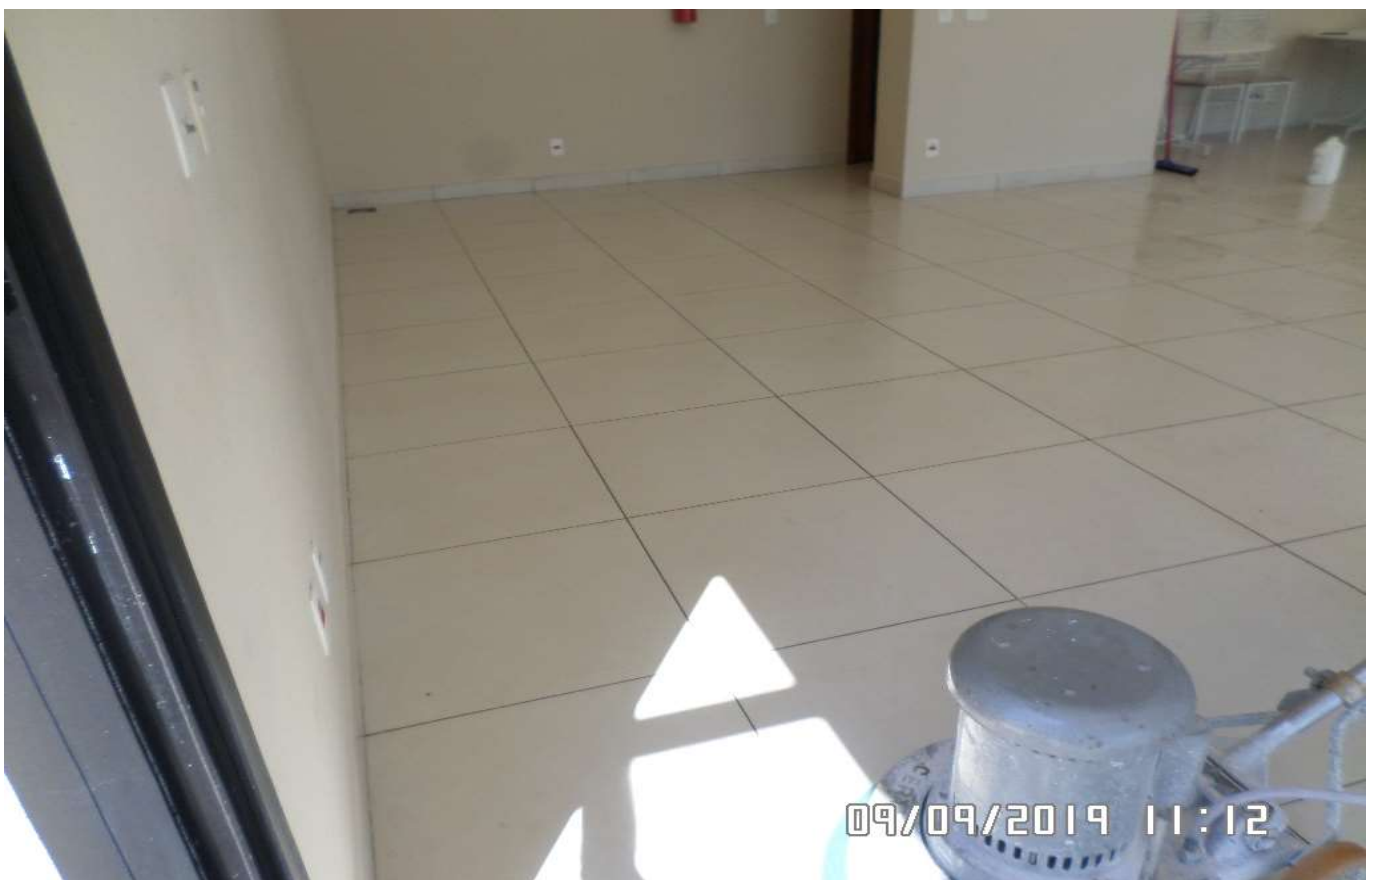
Limpeza com máquina.

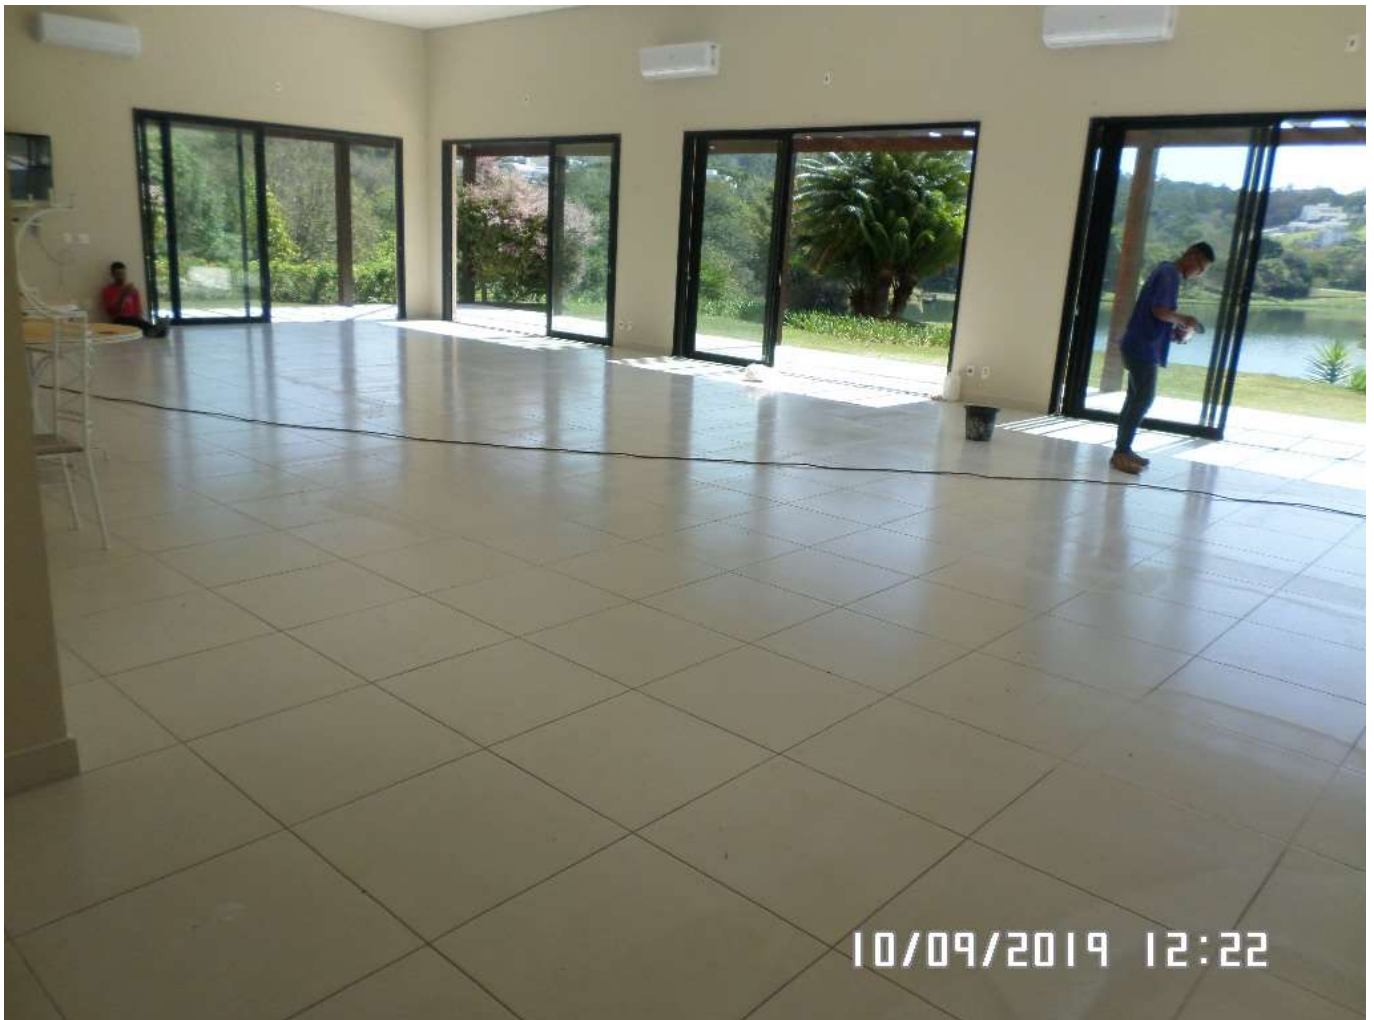
Aplicação de produtos.

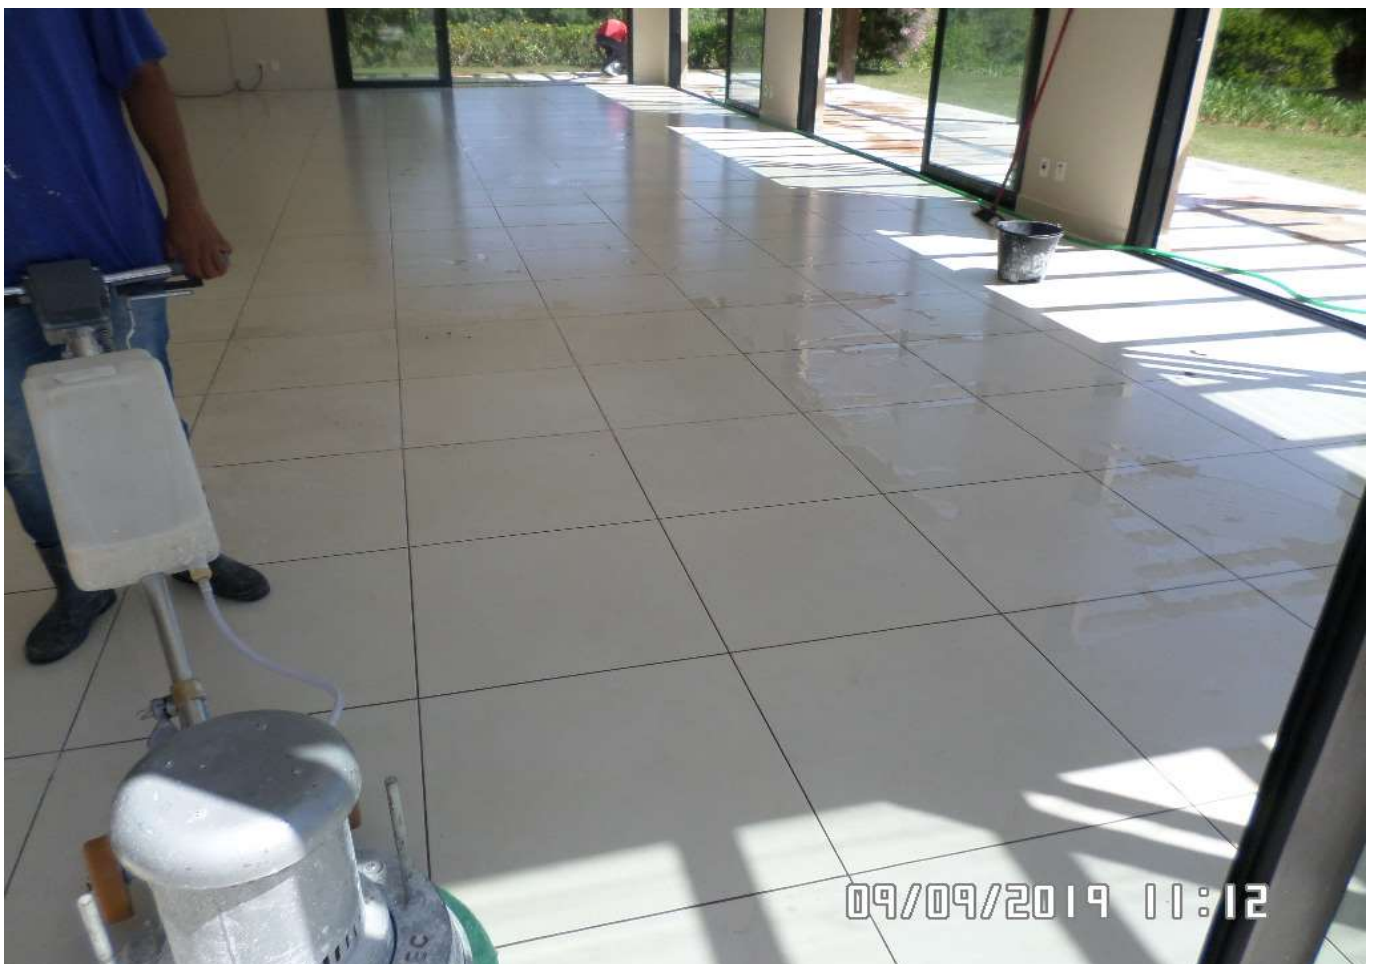
Limpeza com máquina.

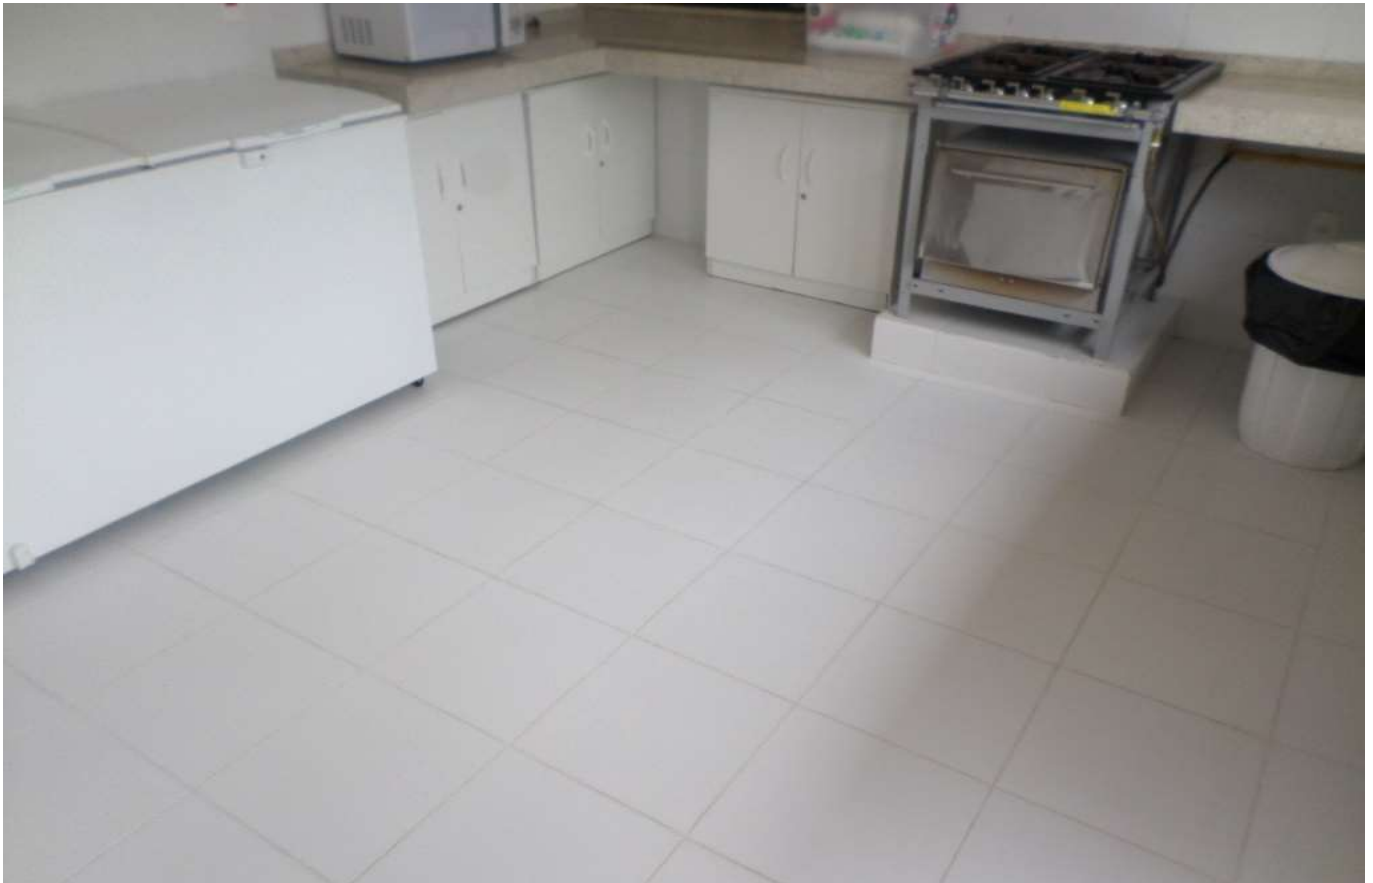
Piso da cozinha após processo de limpeza

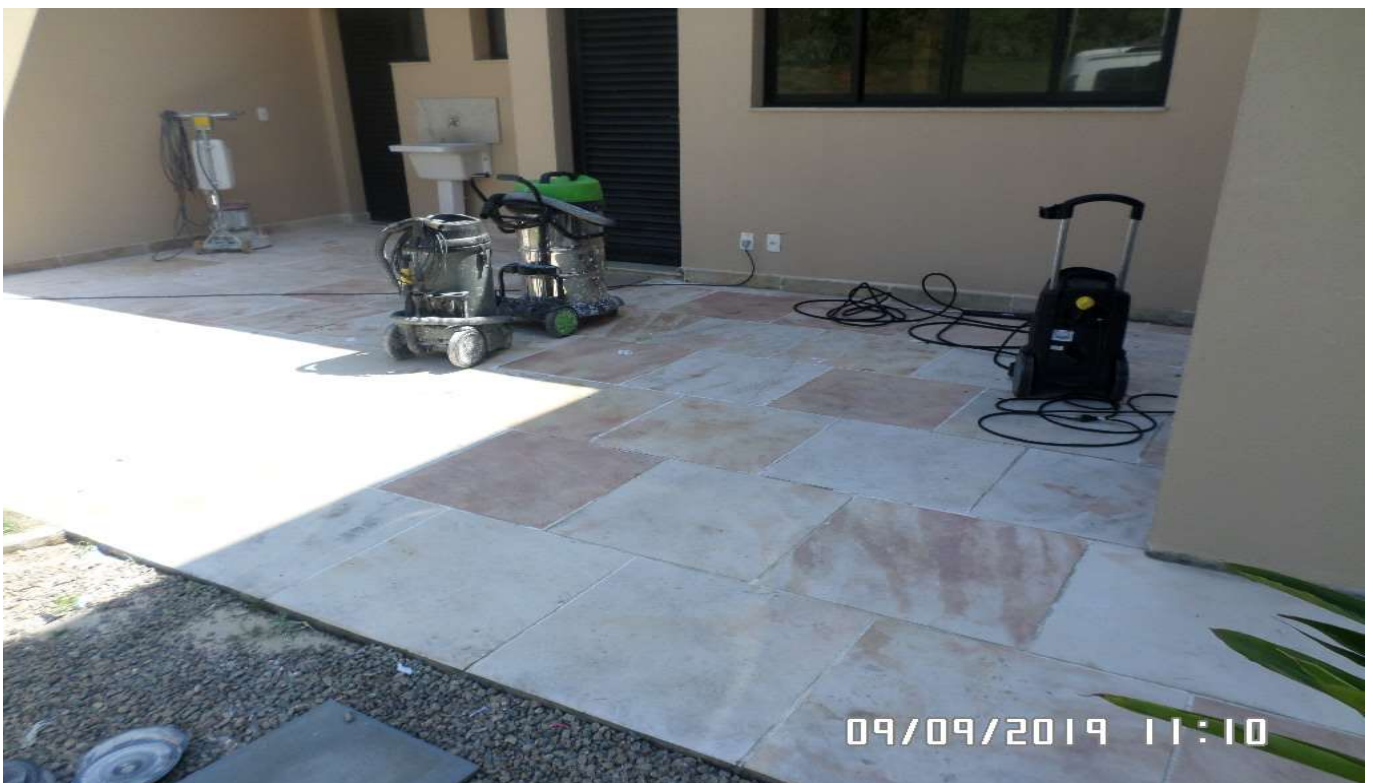
Retirada de fungos

Após toda limpeza da área interna, demos início no processo de revitalização da área externa. Inicialmente, foi realizada a lavagem de toda área com produtos específicos para retirada de fungos, a fim de diminuir a incidência do mofo. Após a primeira lavagem, ocorreu a lapidação das pedras, processo que deixou a superfície das mesmas com melhor acabamento, retirando possíveis degraus.

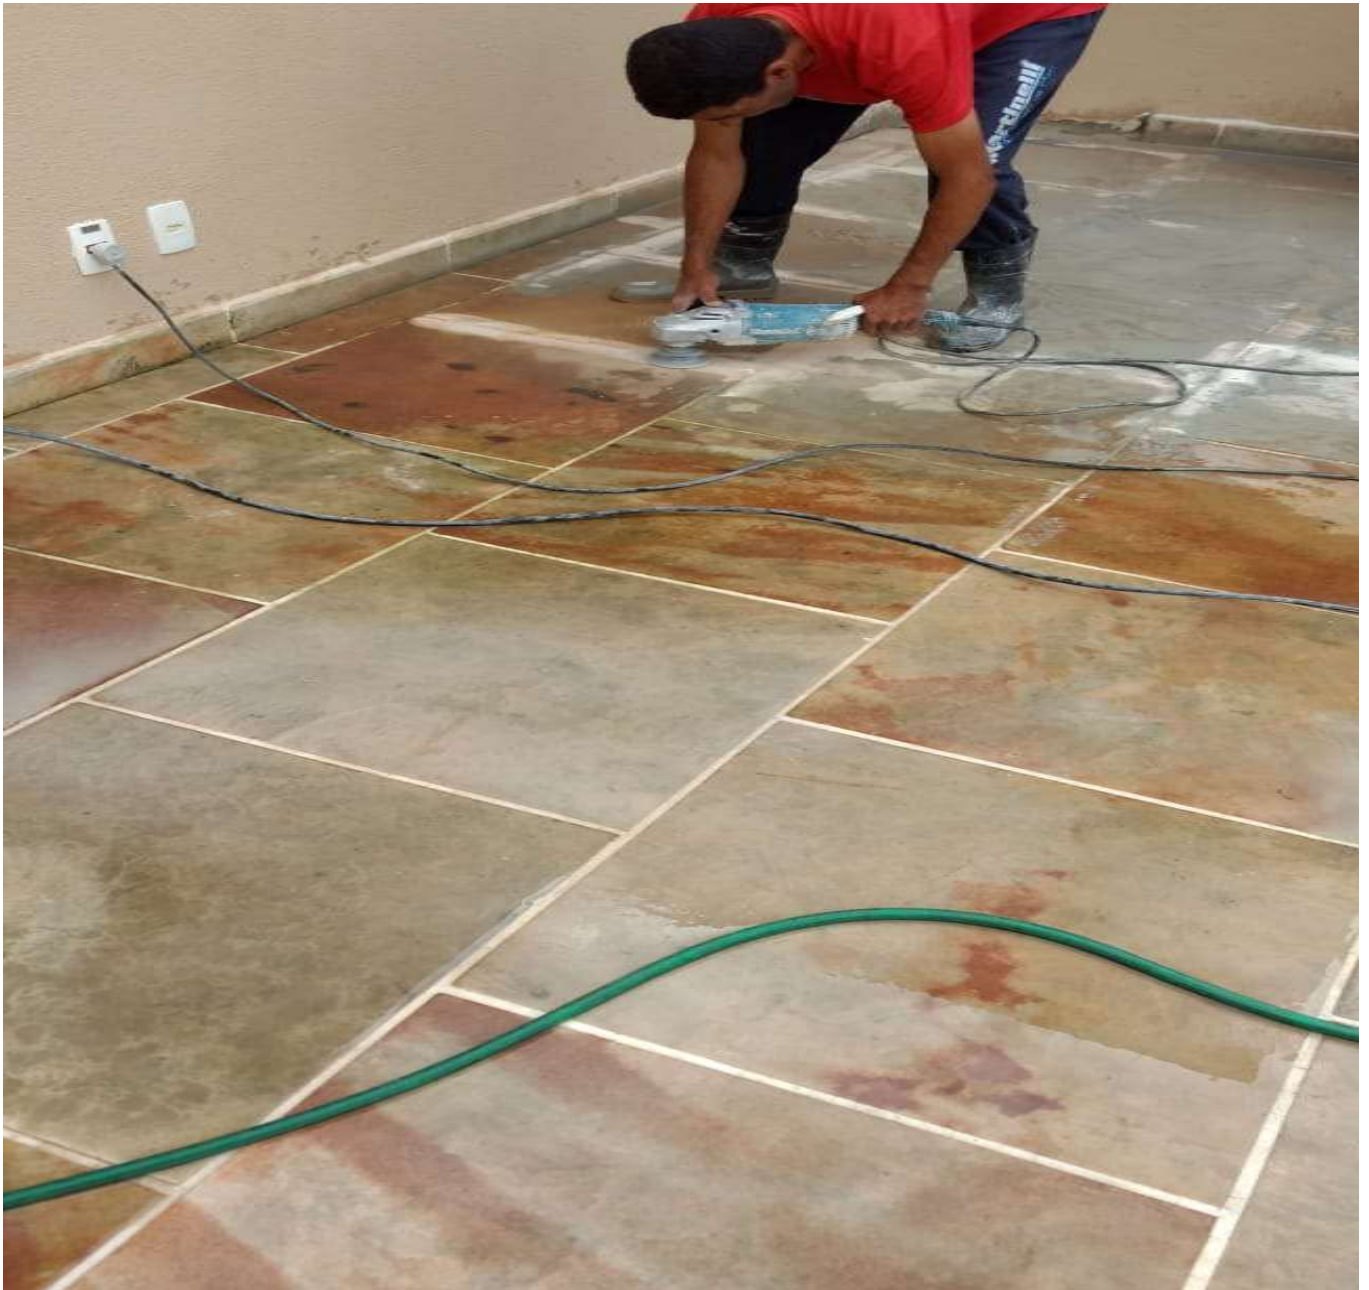
Levigamento das juntas e lapidação das pedras.

Em seguida, foi realizado o lixamento das pedras, com máquinas específicas para o trabalho, utilizando três variações de lixas, partindo da mais grossa para mais fina. Intercalando cada lixamento, era realizada a limpeza das pedras, com intuito de retirar os excessos e mostrar possíveis locais que ainda necessitavam desse procedimento. Foram realizados estes passos por 4 vezes consecutivas.

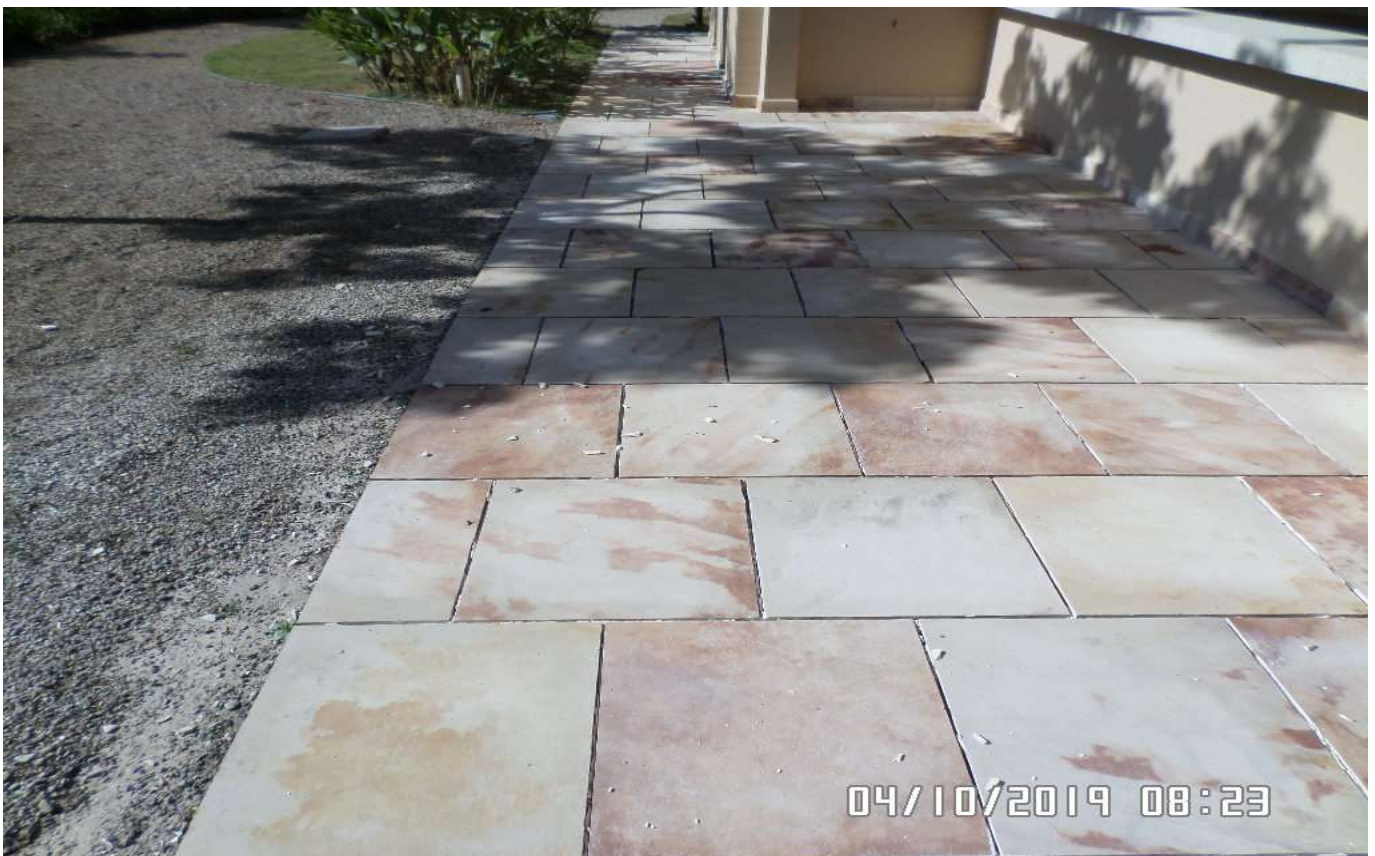
Retirada dos rejuntas.

Antecedendo a impermeabilização, foi observada a necessidade de troca dos rejuntas, tendo em vista que a maioria estava danificado, solto ou com manchas. Finalizando a troca dos rejuntas, efetuamos a última lavagem e lixamento das pedras, a fim de receber a impermeabilização.

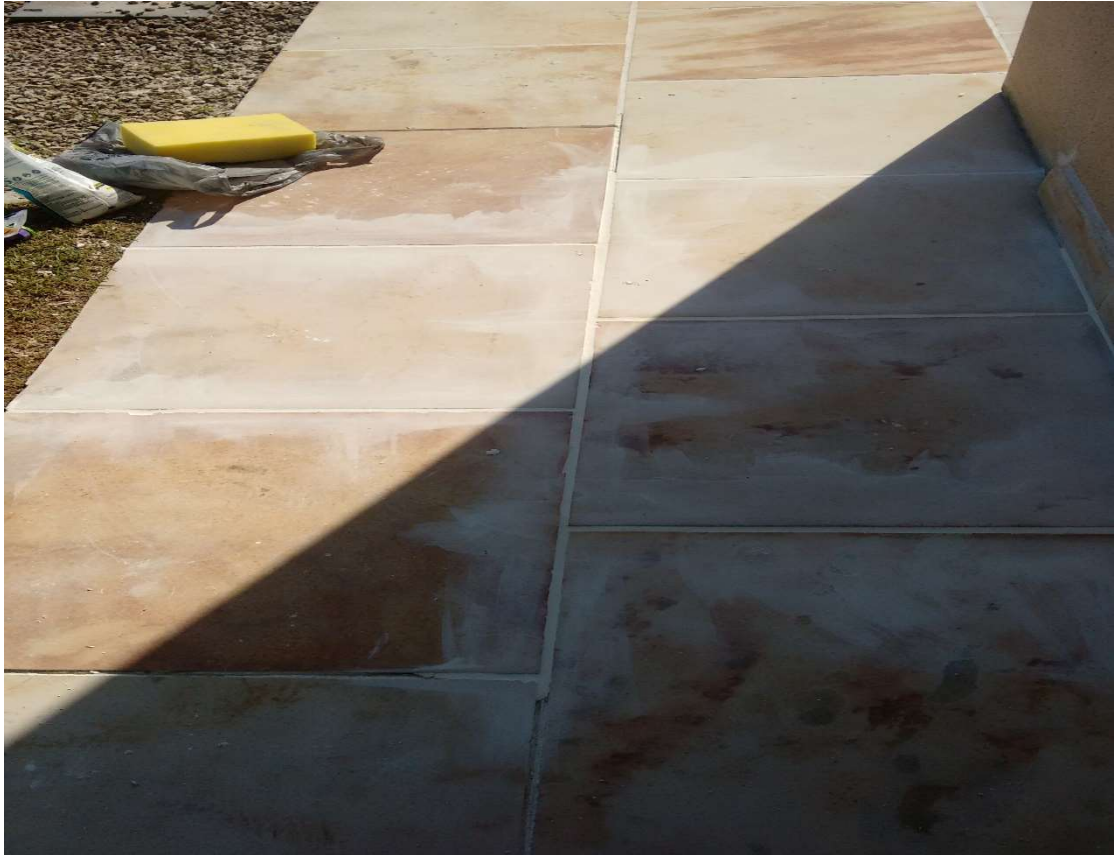
Início do rejuntamento.

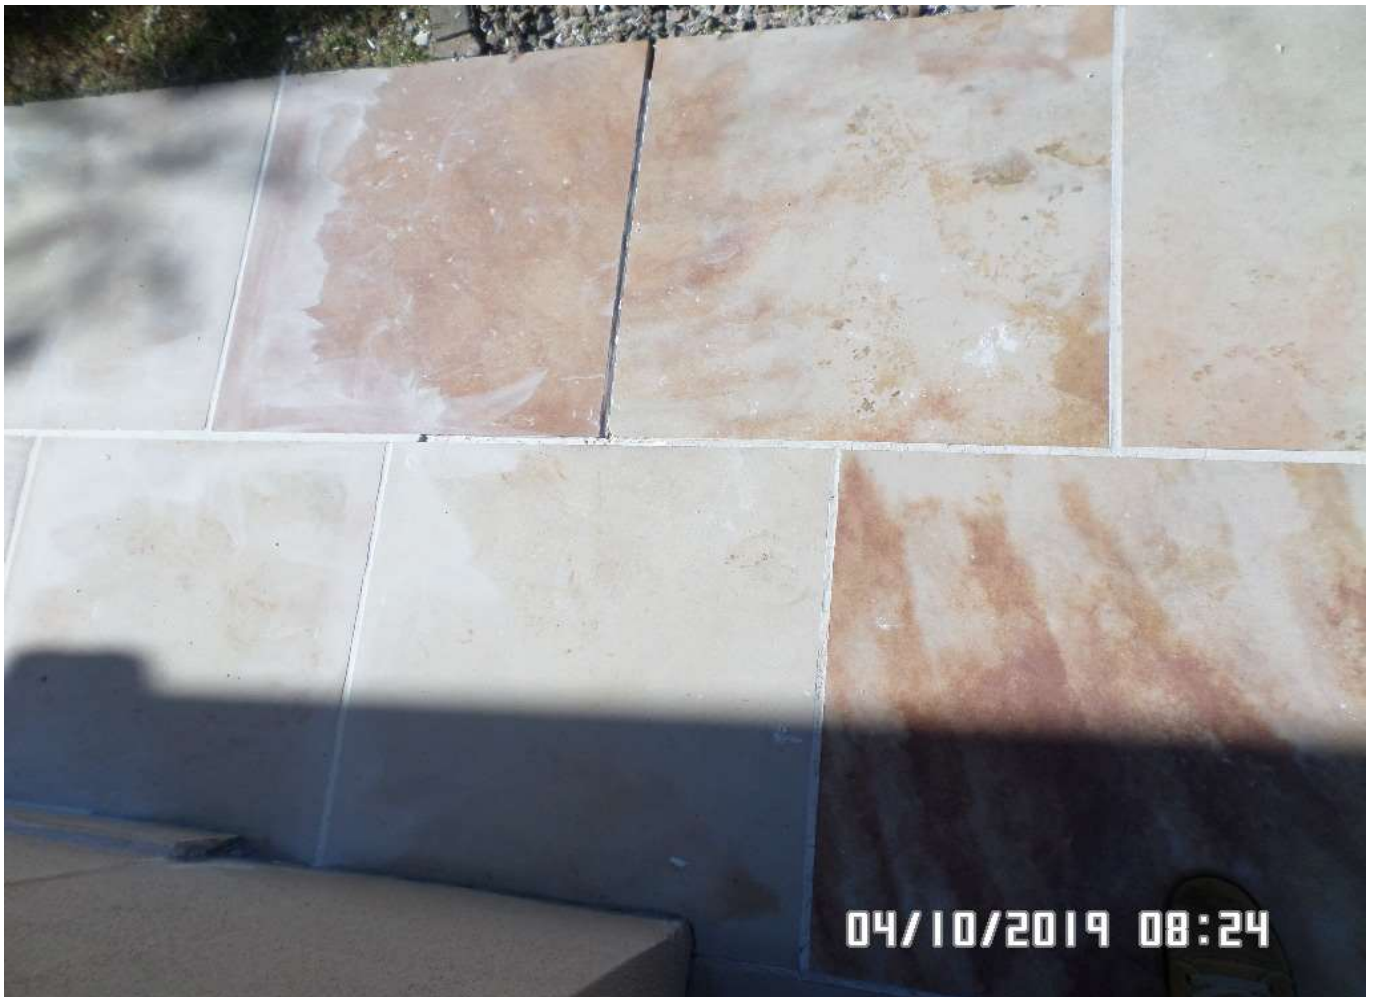
Rejuntamento.

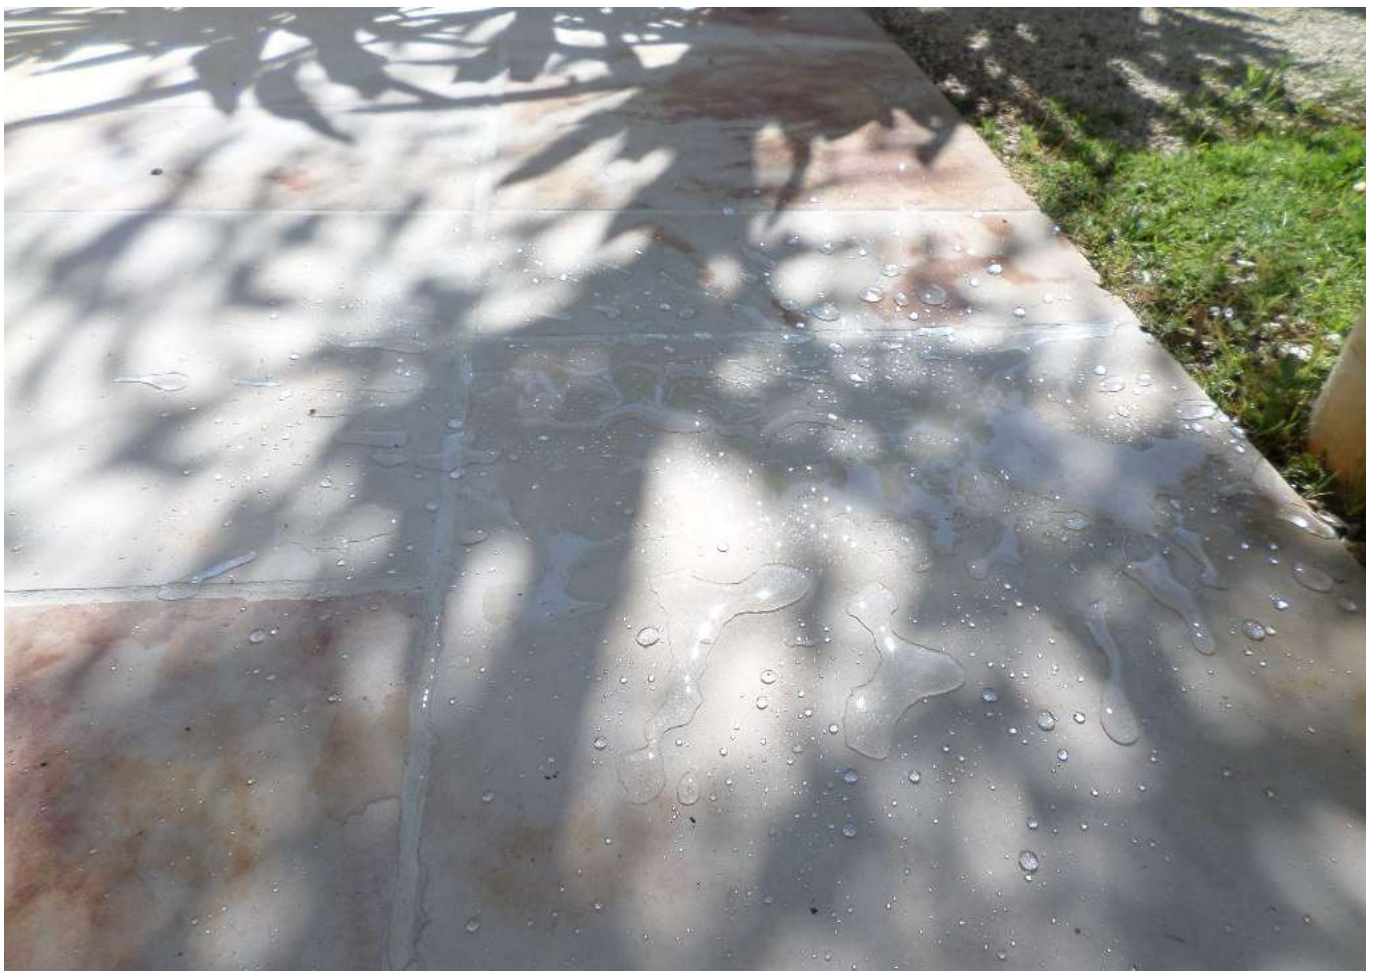
Teste de impermeabilidade

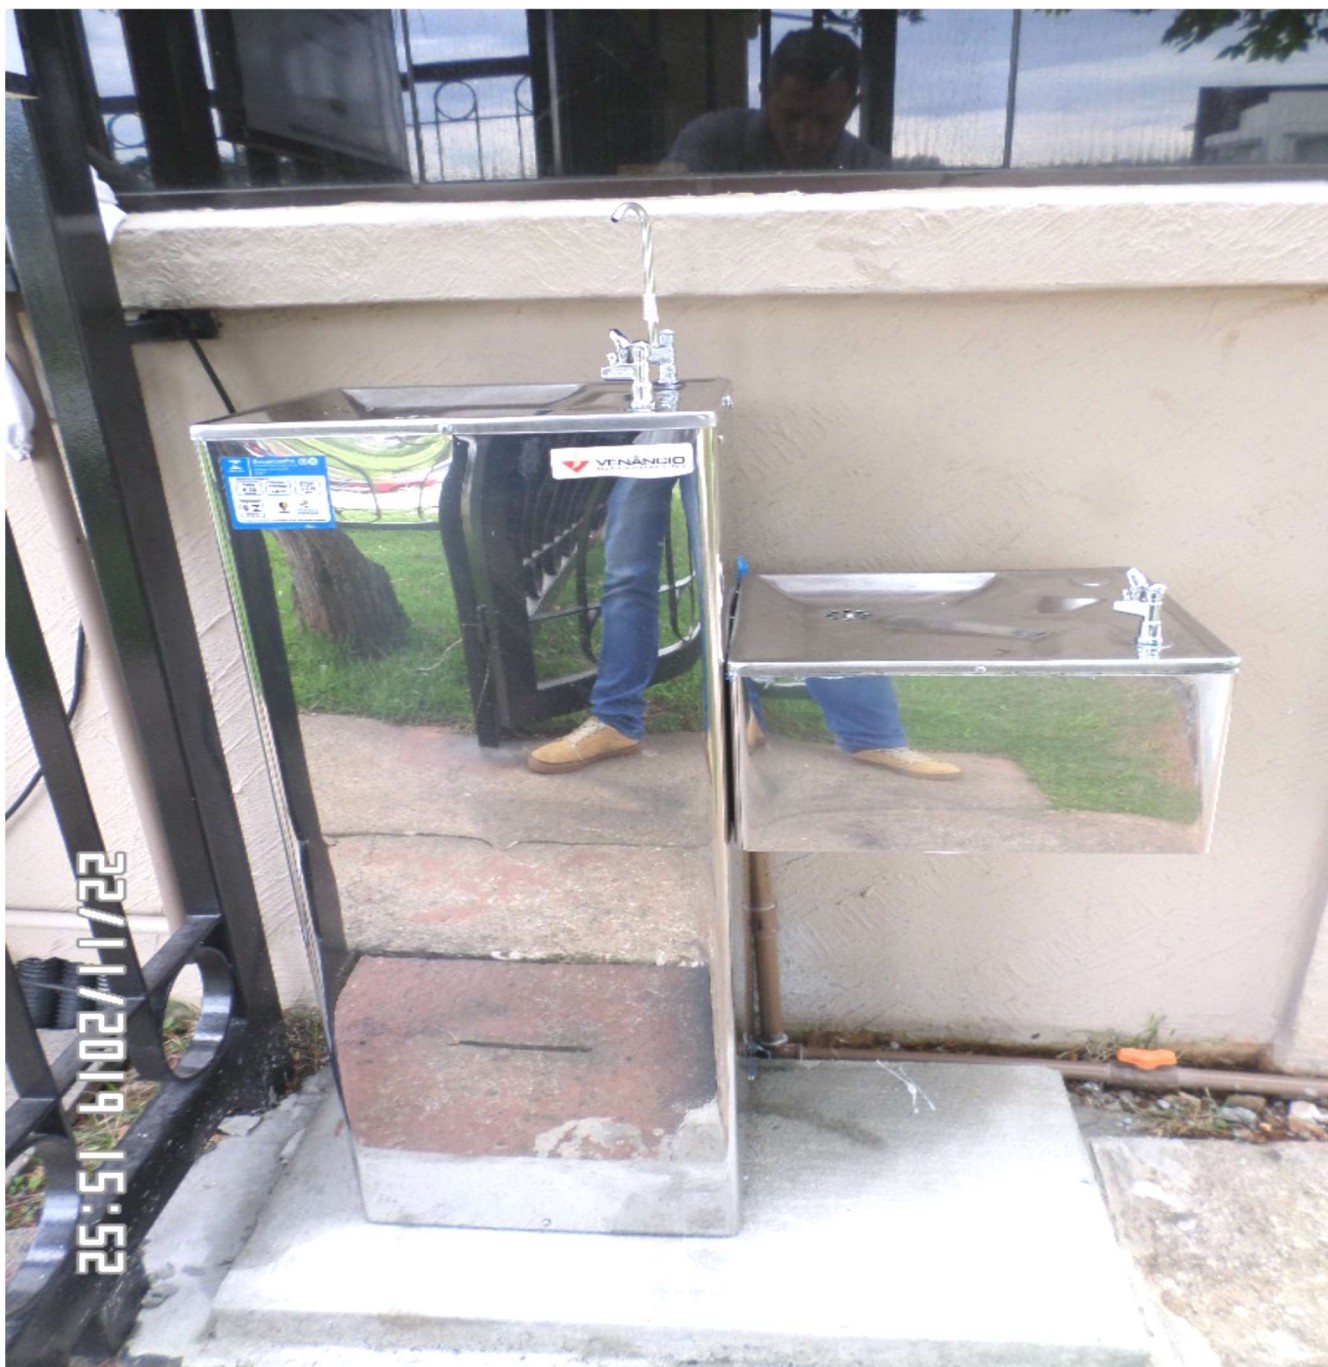
Ao lado do Bicicletário

Além das tarefas acima descritas, em atendimento à demanda de nossos associados, instalamos dois bebedouros de chão, localizados um próximo à área do bicicletário e outro ao lado da churrasqueira do Salão de Festas.
