Associação dos Moradores do Villaggio Paradiso

Itatiba, 21 de maio de 2020.

Comunicado Reforma Chafariz e Praça José Sabó Filho

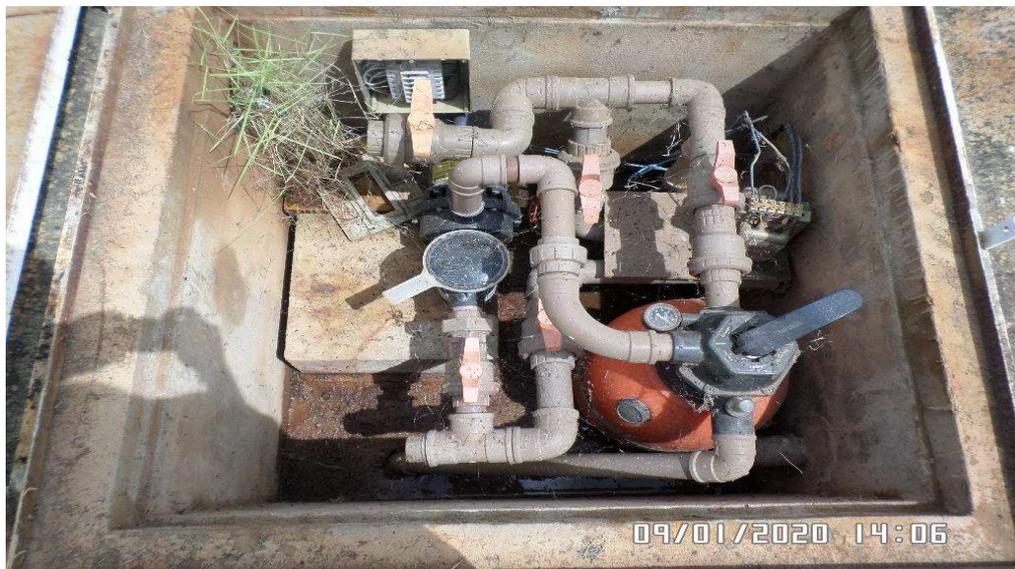
Inicialmente, foi realizado um teste com água bruta no chafariz, com intuito de avaliar a atual situação das instalações hidráulicas. Foi possível observar que não havia vazamentos ou pontos de rompimento, porém se verificou que o sistema dentro da casa de máquinas havia sido alterado. Segundo informações, tal alteração foi efetuada no passado após uma das bombas hidráulicas apresentar falhas e esta não foi consertada, optando-se à época pela instalação de uma só bomba, a fim de atender dois ramais hidráulicos.

Antigo sistema de filtragem e bombeamento

Avaliando o resultado dessa alteração, bem como o fato da atual bomba ser de baixa potência, conclui-se que o efeito visual do chafariz não seria adequado. Então, decidimos pela instalação de uma nova bomba hidráulica, retornando ao funcionamento inicialmente projetado para o sistema do chafariz de entrada do Residencial.

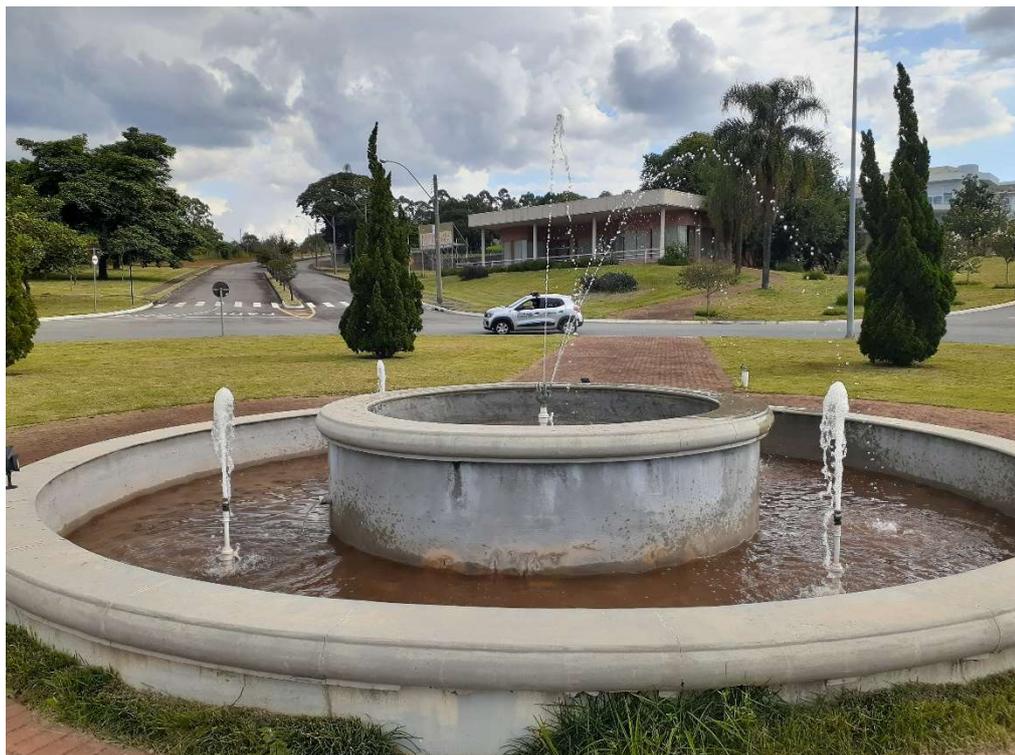
O sistema hidráulico foi avaliado, porém não apresentou imperfeições ou vazamentos, apenas sujeira em seu interior.

Avaliação hidráulica do chafariz

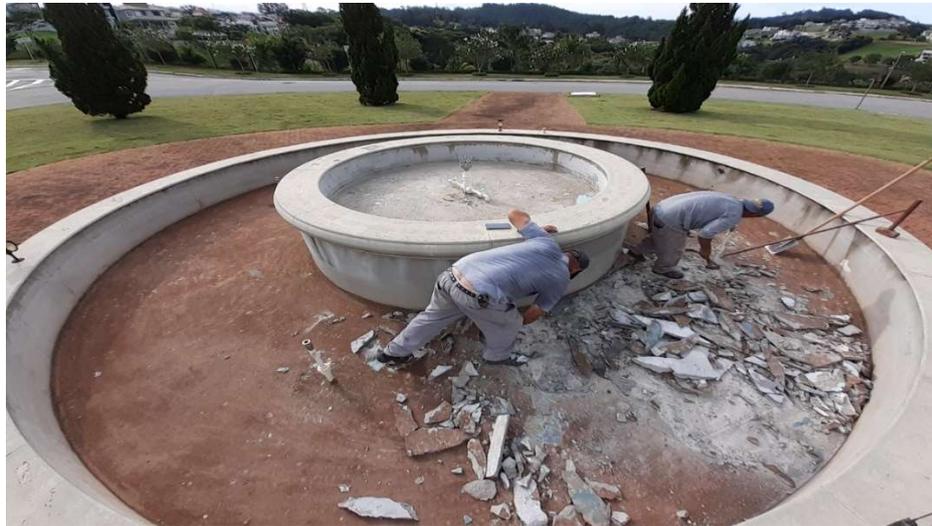
Após análise do sistema hidráulico, foi realizada a limpeza e retirada de todo revestimento atual (tintas, impermeabilização e concreto), sendo possível observar que, na última reforma, haviam realizado a concretagem do piso do chafariz, escondendo o sistema elétrico, sem nenhum tipo de vedação.

Retirada de revestimentos em geral

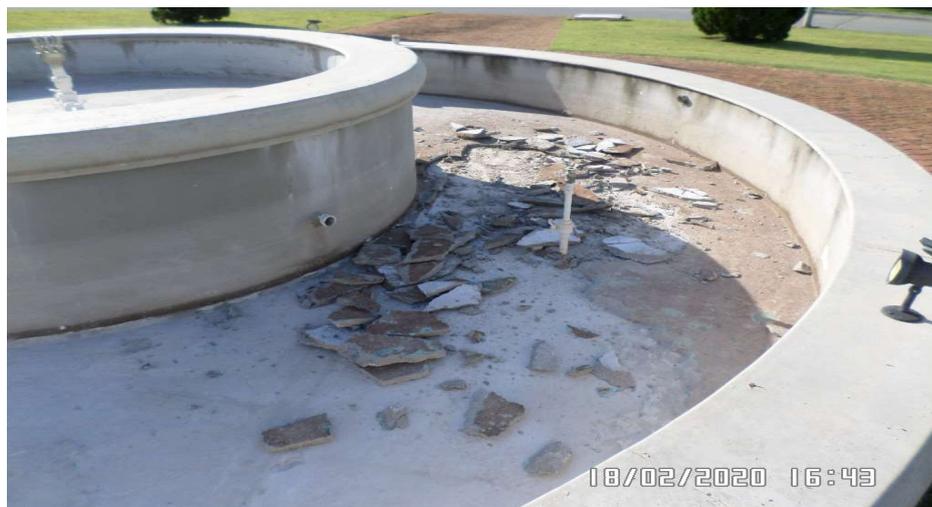
Retirada de contra-piso

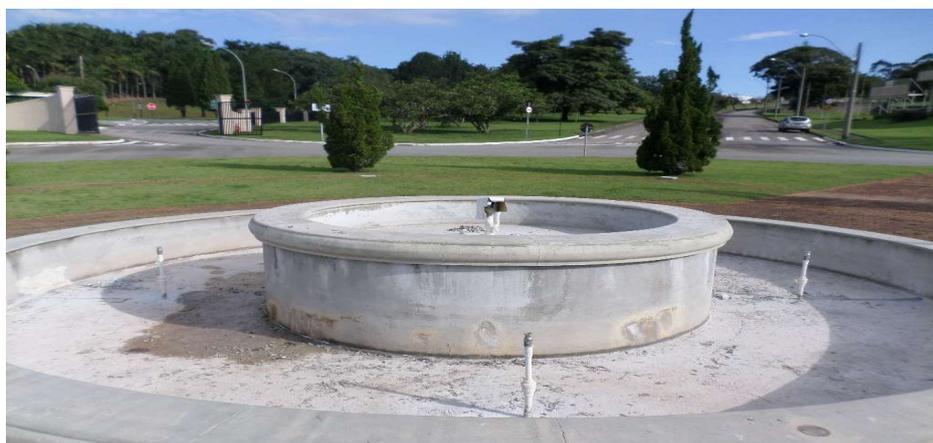
- Diversos pontos com infiltração e eflorescência, com regularização solta;
- Bomba hidráulica travada, com necessidade de recondicionamento;
- Sistema elétrico coberto indevidamente por uma camada de concreto;
- Pontos de condução de fiação sem vedação, ocasionando vazamento de água;
- Sistema de esguicho do chafariz entupido.

Pontos de infiltração ascendente e eflorescência

Retirou-se parte do revestimento e da rede existente, sendo efetuada a passagem de tubulação para atender o projeto luminotécnico. Tais pontos foram vedados com o intuito de sanar o problema de infiltração. Na sequência, cortou-se a estrutura de concreto armado para passagem de tubulação para a nova instalação elétrica do chafariz, seguida da retirada da impermeabilização rígida danificada.

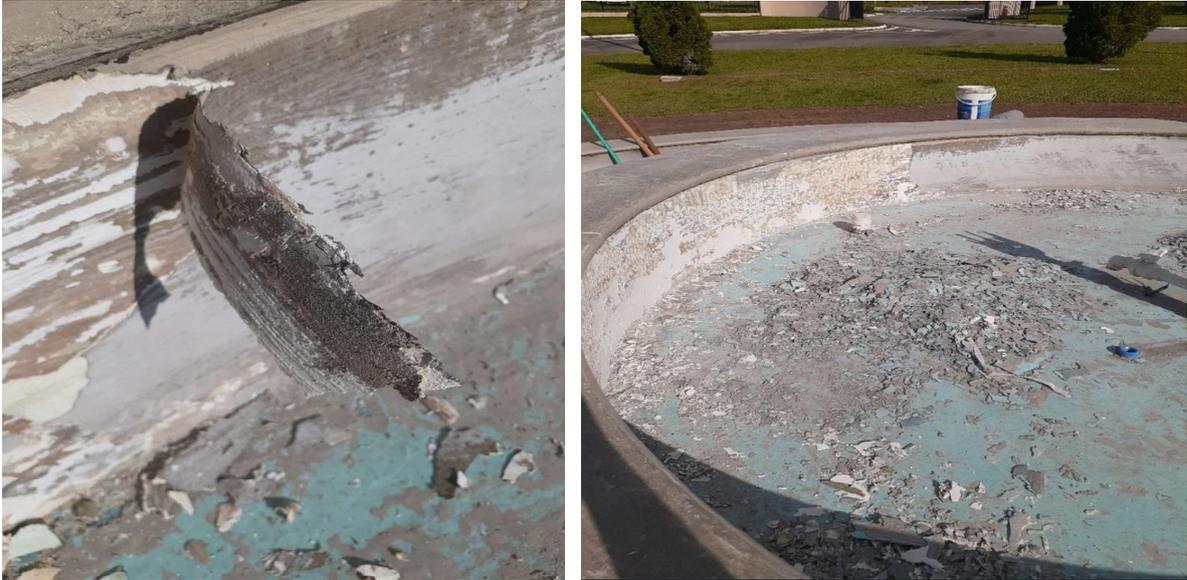
Processo de retirada manual de impermeabilizantes

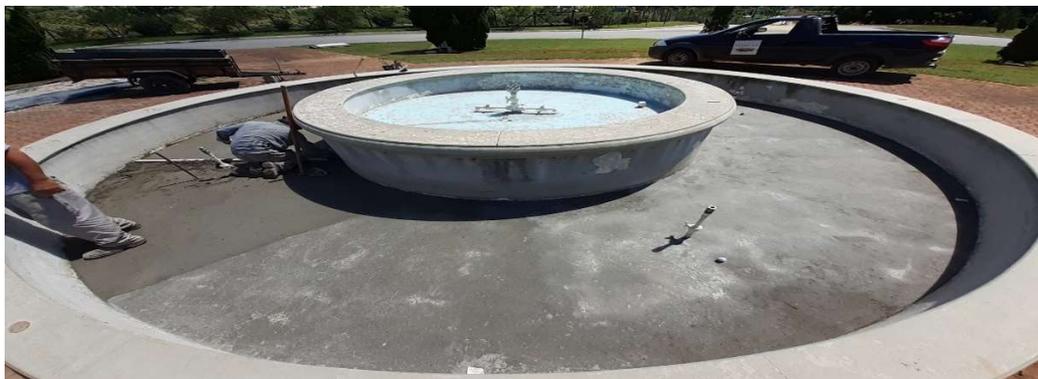
Regularização de piso

Depois do processo acima, foi executada a regularização do piso do chafariz para nivelar o fundo do reservatório.

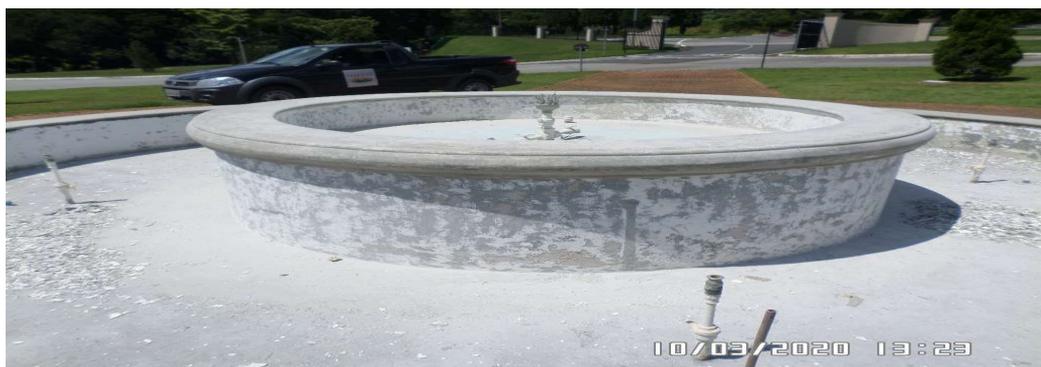
Lixagem e limpeza de resíduos das paredes

Em seguida, foram realizados o lixamento e a limpeza das paredes do chafariz, com intuito de retirar quaisquer impurezas que pudessem atrapalhar o processo de impermeabilização.

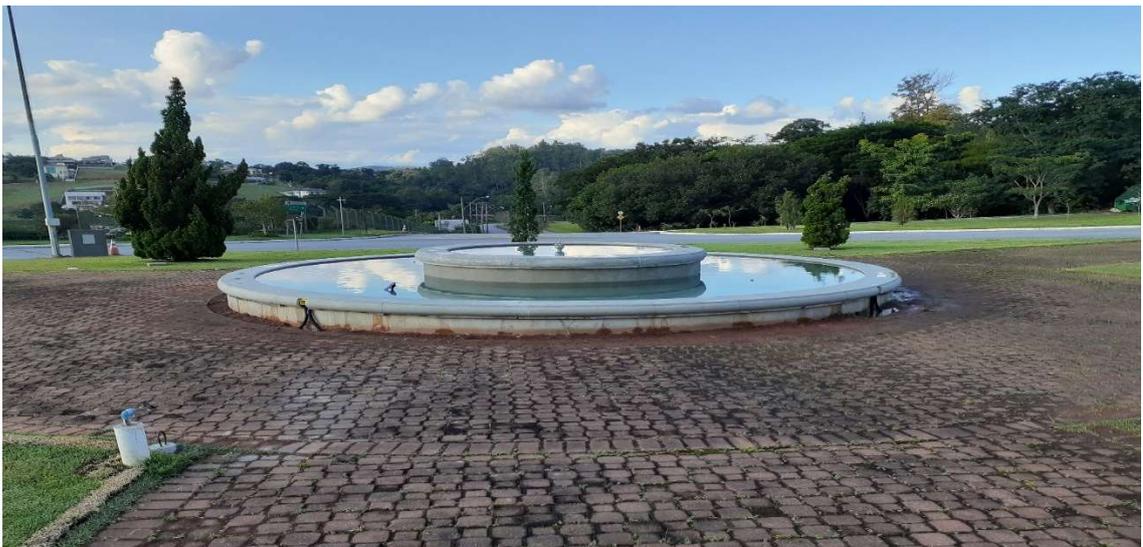
Realização do teste de estanqueidade

1. Cobertura provisória de toda estrutura, a fim de proteger o local de intempéries;
2. Rebaixamento de 15x15mm em todos dispositivos internos para aplicação de poliuretano (Elastique);
3. Aplicação de 3 demãos de impermeabilizante rígido (MACTRASET), garantindo o intervalo de 6 horas por aplicação;
4. Após a última aplicação de impermeabilizante rígido, foi realizada a primeira aplicação de impermeabilizante flexível (VEDBEM PISCINA);
5. Aplicação da segunda demão de Vedbem Piscina e da tela veda trinca, com maior ênfase nos locais onde havia trincas, dispositivos e emendas da tela, realizado remonte de no mínimo 10 centímetros;
6. Aplicação de selante poliurenato em todos rebaixos previamente executados.

Finalizando o processo de cura, foi realizado o teste de estanqueidade por 4 dias, com intuito de avaliar se a estrutura estaria em estado adequado para continuidade da reforma.

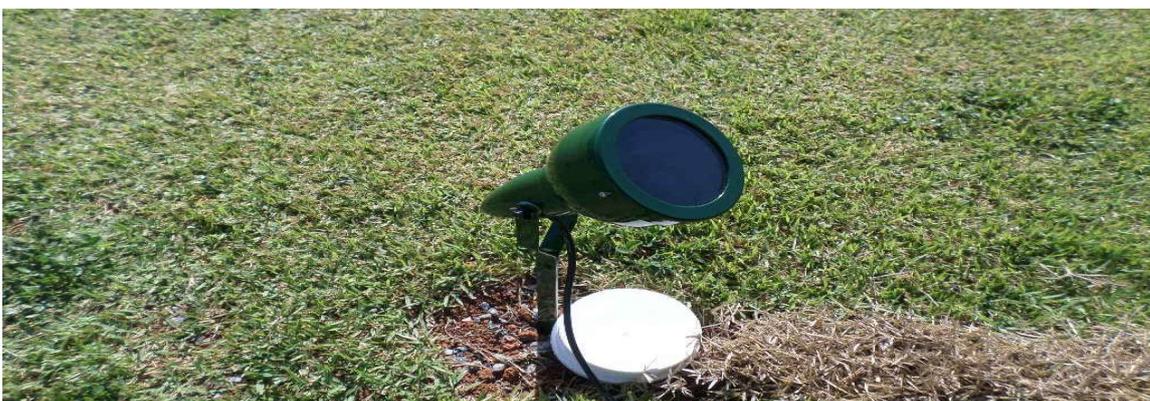
Fixação de spots de iluminação para Kaizukas

Durante o período de cura, foi realizada a instalação elétrica estrutural necessária para receber as luminárias na Praça José Sabó Filho.

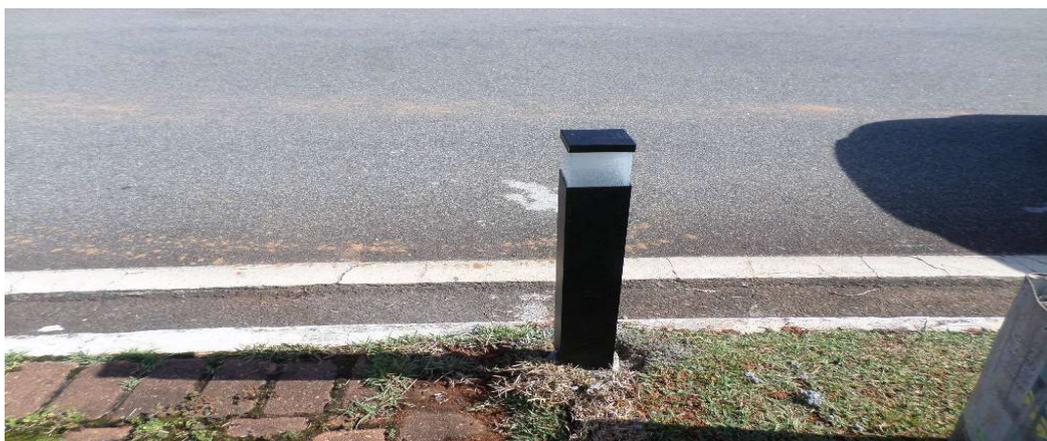
Fixação de balizadores para iluminação auxiliar da praça

O sistema elétrico foi aplicado conforme projeto luminotécnico. Além disso, foi realizado um novo padrão com duas caixas de inspeção, a fim de receber o novo quadro elétrico para a praça e outro apenas para o sistema de controle da iluminação interna da fonte, ambos ligados a um sistema de aterramento para proteção contra eventuais surtos elétricos. Vale ressaltar que toda instalação antiga estava em funcionamento sem nenhum tipo de proteção contra surtos, além de ter sido executada com apenas um circuito.

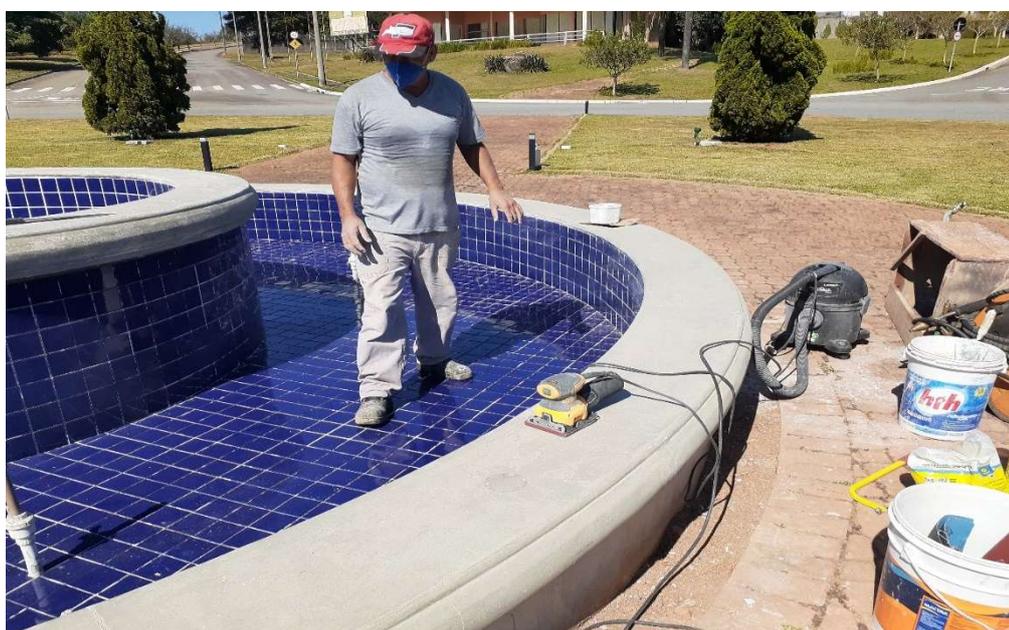
Processo de lixamento das bordas

Depois da limpeza final das juntas do reservatório maior, foi iniciado o lixamento das bordas e aplicação de selante para posterior pintura impermeabilizante.

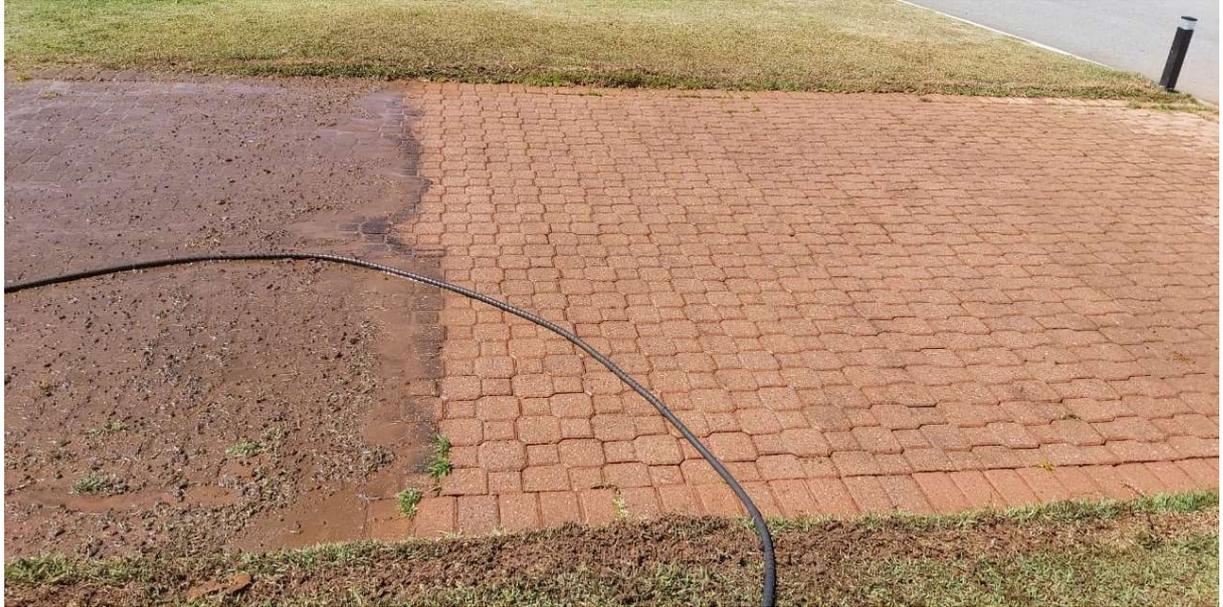
Processo de limpeza mecânica

Após o rejuntamento do reservatório maior, foi necessário aguardar 72 horas para cura dos materiais utilizados para execução do revestimento. Durante este período, foi iniciada a limpeza do paver (pavimento cimentício) da Praça José Sabó Filho.

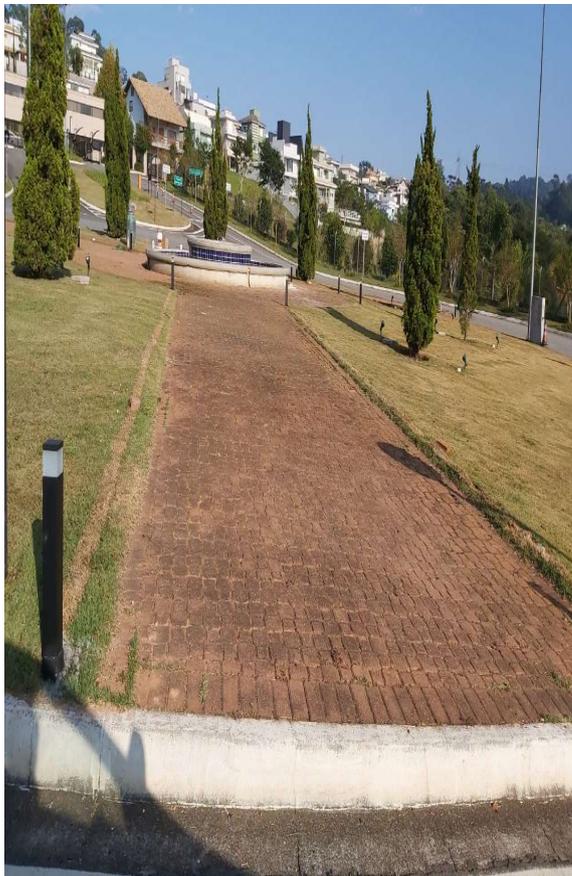
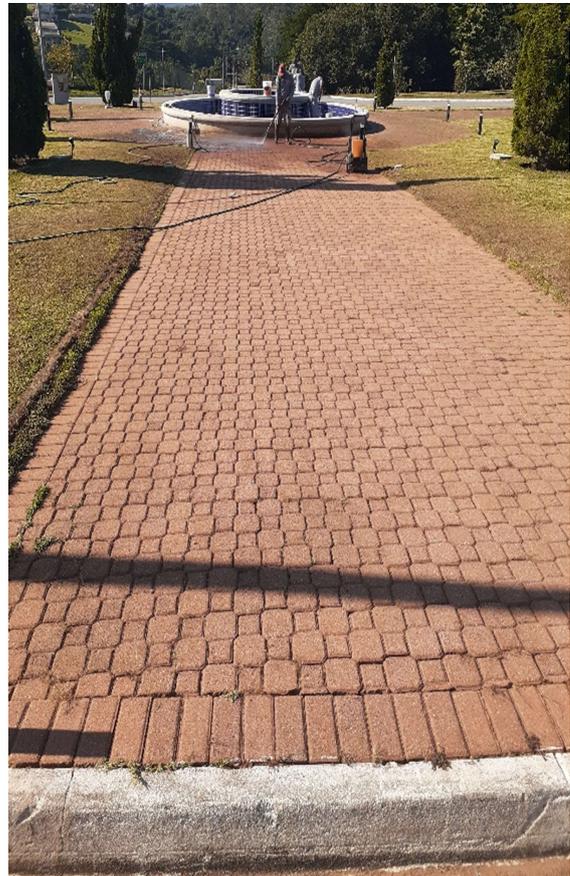
Comparativo do antes e depois da limpeza

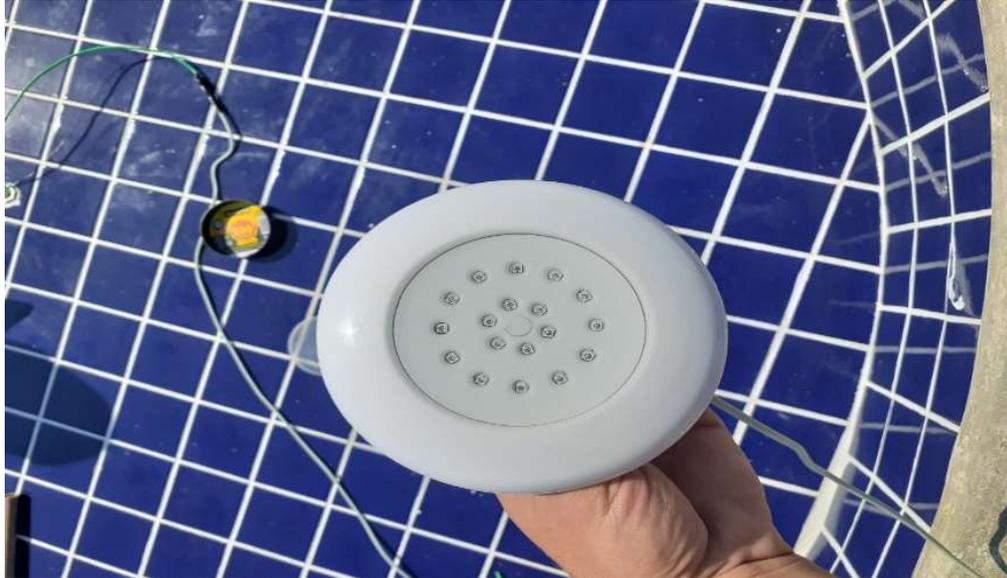
Instalação de 5 refletores subaquáticos

Em conjunto com a limpeza da área externa, foi iniciada a instalação de 5 refletores subaquáticos no chafariz, sendo um instalado no reservatório menor, com potência de 18w, e mais 4 refletores ao longo do perímetro do reservatório maior, com potências de 9w cada.

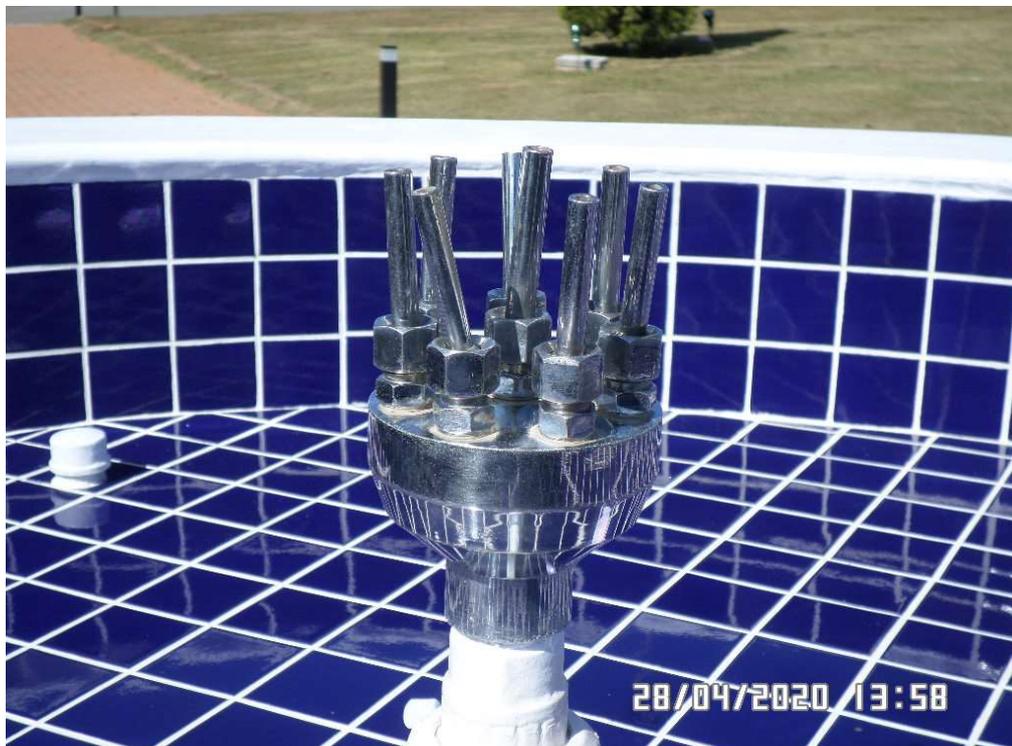
Pintura das bordas e reforma dos bicos do chafariz

Na sequência, foi realizada a pintura das bordas interna e externa, com tinta epóxi à base d'água, instalação dos bicos reparados, fixação dispositivos e limpeza geral.

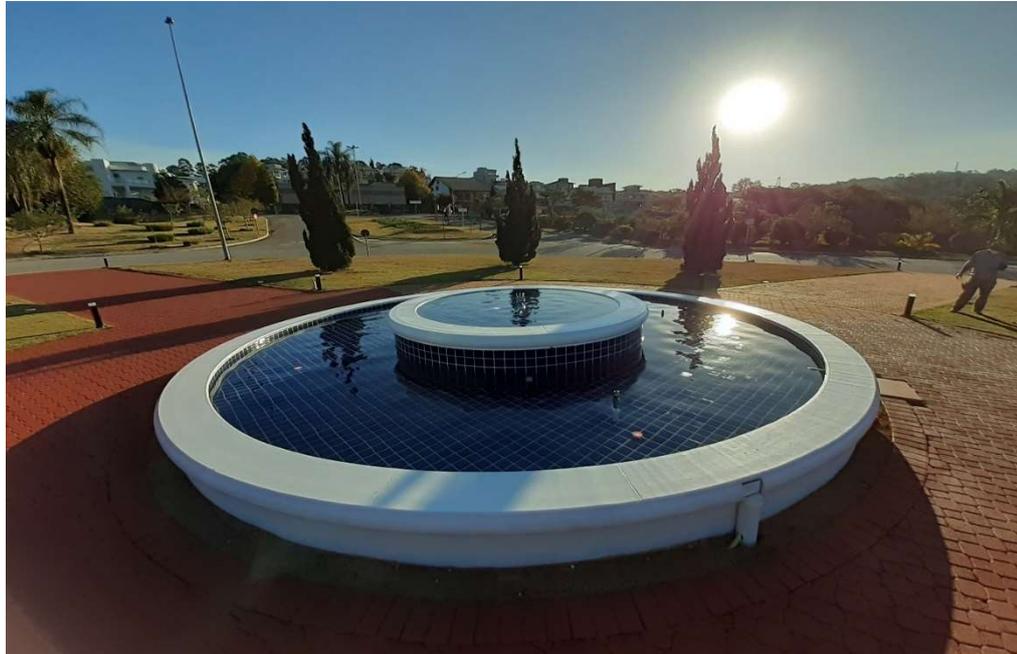
Chafariz finalizado

Como nenhum problema foi observado, foi realizado o enchimento do chafariz com água.

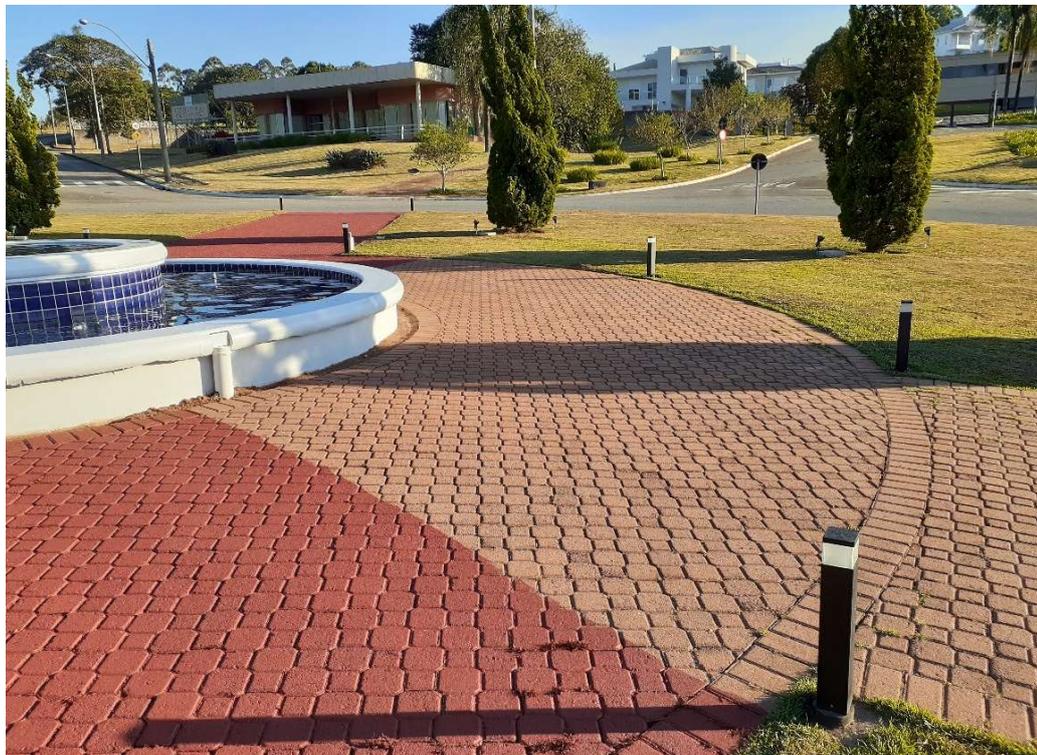
Pintura do pavimento

Seguindo com a reforma do pavimento, foi executada a pintura do paver, utilizando tinta específica para piso na cor vermelha, mantendo o aspecto original do produto. Além da pintura do pavimento, também realizamos a pintura das guias do entorno na cor branca.

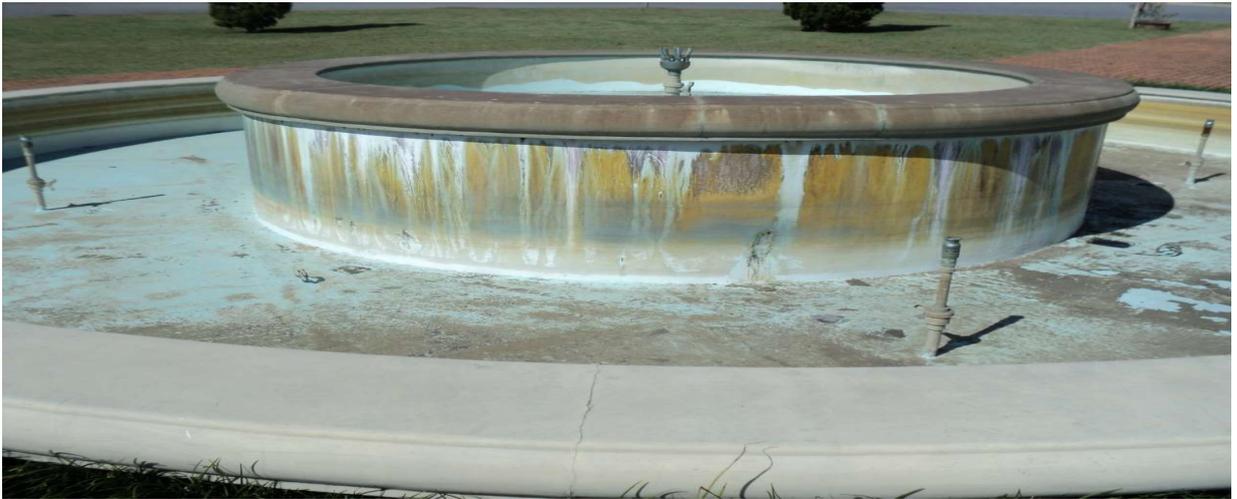
Antes da reforma

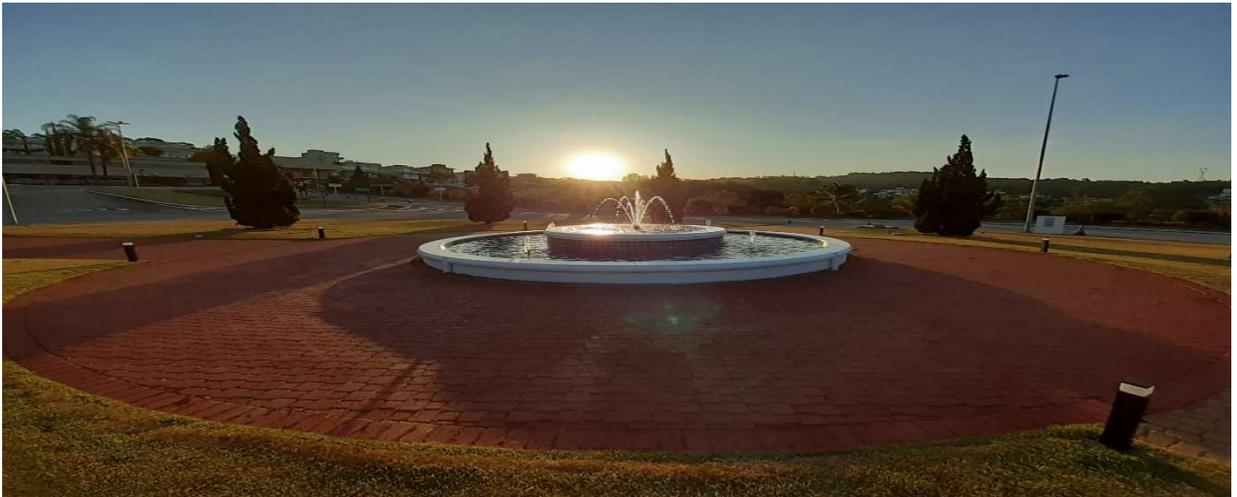
Após reforma

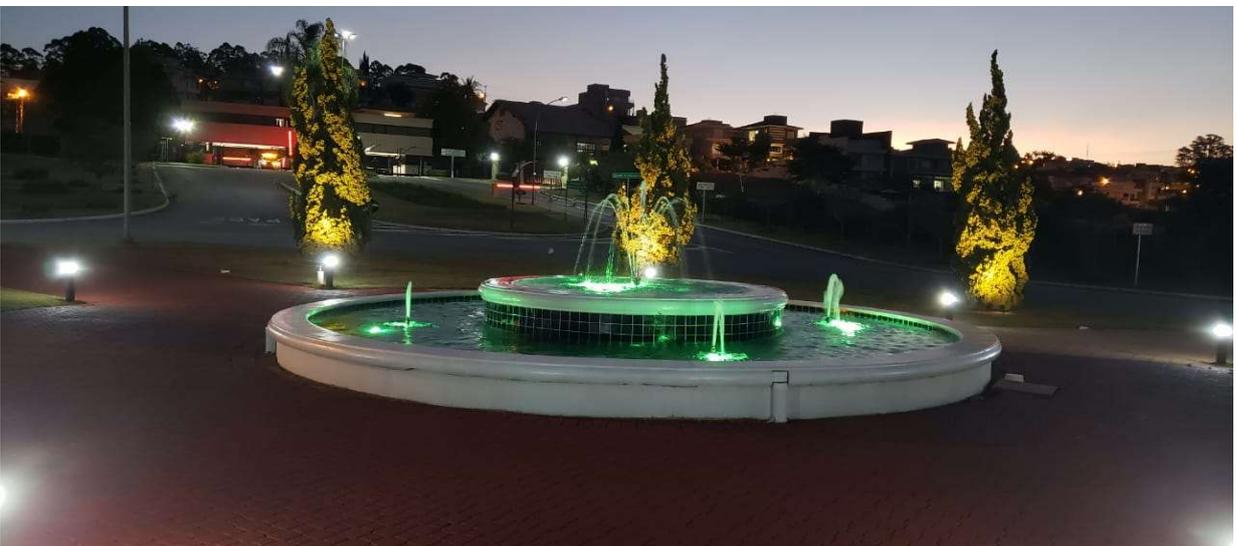
Chafariz com iluminação noturna após a reforma

O sistema de iluminação da praça foi ligado à uma fotocélula, responsável por ligar a iluminação no período que escurecer e desligá-la ao clarear.

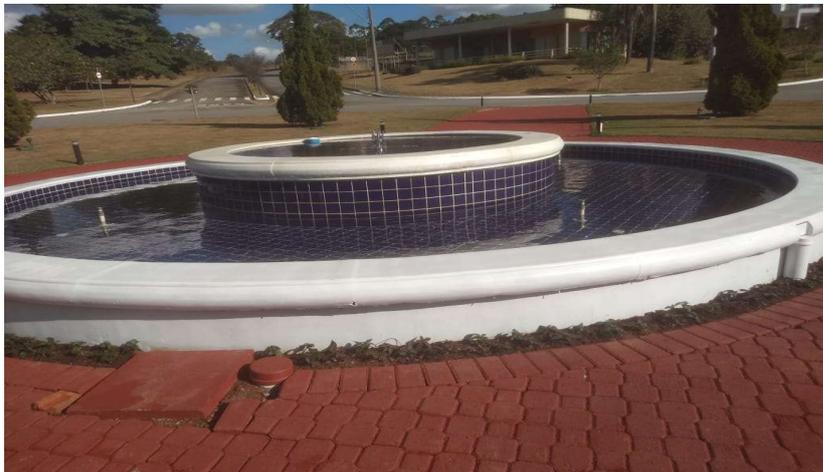
Plantio das mudas de Sunpatiens finalizado

Para finalizar a reforma, foi realizado o plantio de flores em torno da alvenaria externa da fonte. As flores escolhidas foram as Sunpatiens, flores resistentes ao sol pleno e à umidade.
